## Geleneksel Divriği Evlerinin Kültür Turizmi Amaçlı Yeniden İşlevlendirilmesi\*

### Reuse of Traditional Divriği Houses for Cultural Tourism

Mustafa YEĞİN<sup>1</sup>

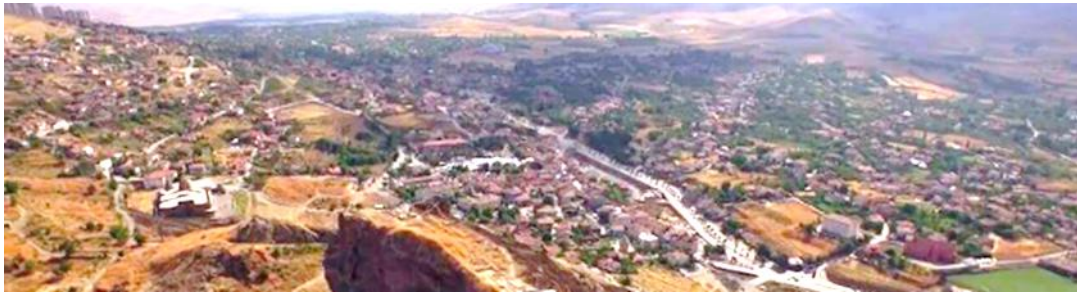
Resim 1. Divriği Tarihi Kent Dokusu, 2020 (yazar arşivi)

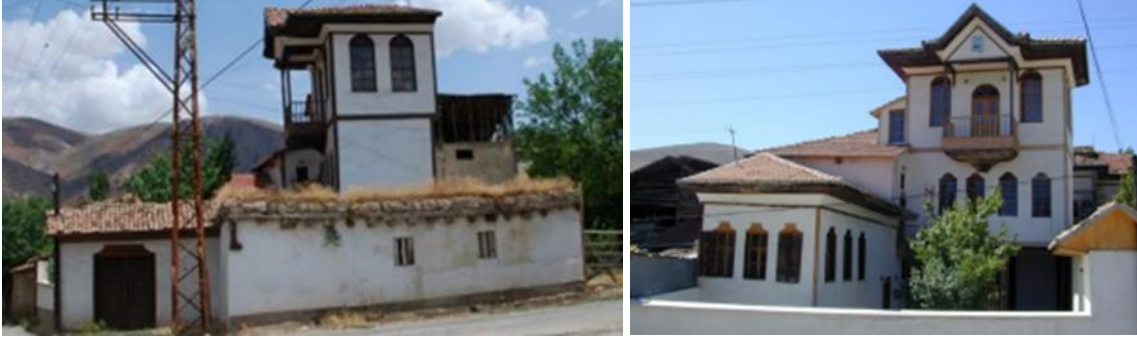
Resim 3-4. Divriği Sancaktar Konağı (yazar arşivi)

Üç katlı yapının zemin katında, mutfak, ahır, ambarlar, toyhane ve hizmetli odası mevcuttur. Üst katlarda ev sahiplerinin yaşam mekânları yer almaktadır. Yoldan kanatlı kapı ile avluya girilip yine dıştan bağlanmış ahşap bir basamakla üst kata ulaşılmaktadır (Resim 3, 4, 5, 9, 10, 11, 12, 13, 14, 15, 16, 17). Mekânsal özellikleri büyük ölçüde korunmuştur. Restorasyon sonrası yeni işlev olarak çocuk kütüphanesi olarak kullanılması önerilmiştir. Mekânsal dönüşüm ve çözümler çocuk mekânlarına uygun olacak şekilde projelendirilmiştir. Restorasyon müdahaleleri sonrası önerilen

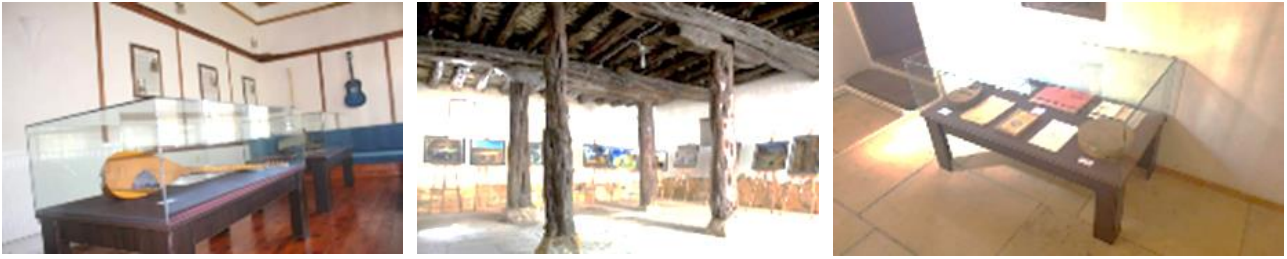
Resim 9-10-11. Sancaktar Evi İç Mekan Düzenlemeleri (yazar arşivi)

En son yapılan değişikliklerle 'Ozanlar Evi' Olarak kullanılması düşünülmüş yerel ozan ve mahalli sanatçıların resimleri, enstrümanları, nota arşivleri, kitapları ve özel eşyaları konağın farklı odalarında oluşturulan teşhir masalarında ve panolarında sunulmaktadır. Yeni işlevi ile ilgili herhangi bir proje hazırlanmadığı bildirilmiştir.

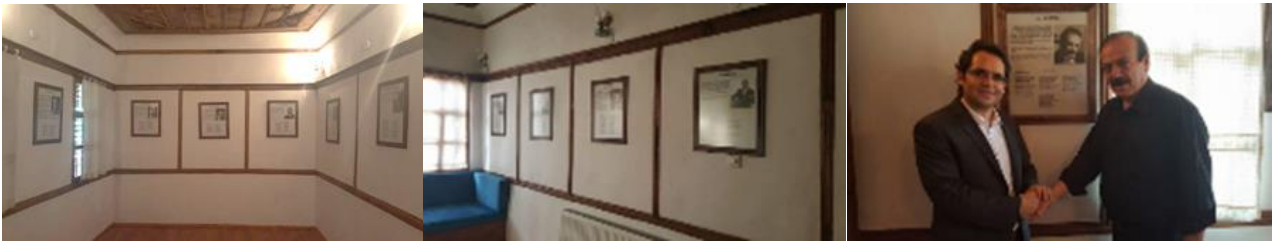
Resim 12-13-14. Sancaktar Evi Odalarda Teşhir Alanları (yazar arşivi)

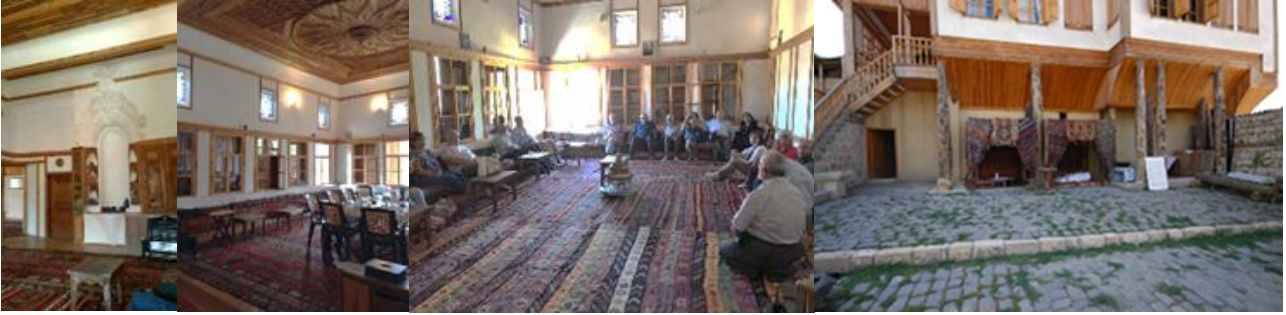
Resim 24-25-26-27. Ayan Ağa Konağı Üst Kat Kabul Salonu ve Avlu Düzenlemesi (yazar arşivi)

Divriği Türk Evi plan tipolojisinde yer alan aşağı seki, ocak, sedir, çiçeklik gibi geleneksel öğeler özgün haliyle bu yapıda da korunmuştur (Resim 22, 23, 24, 25, 26, 27).

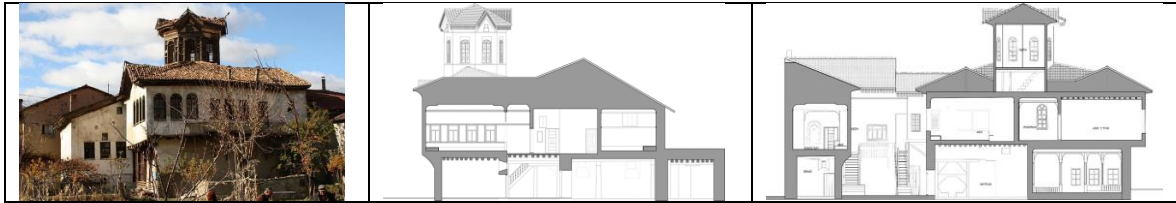
Resim 28-29-30. Tevrüzlü Konağı Görünüş ve Kesitleri (Restorasyon Projesi Yeğin, 2005)

Özel Mülkiyete ait tescilli Tevrüzlü Konağı'nın restorasyon projesi 2005 yılında Dr. Yük. Mimar Mustafa Yeğin tarafından hazırlanarak yeni kullanımda, konaklama ve Divriği yemeklerinin sunulduğu sosyal merkez olarak işlevlendirilmesi planlanmıştır. Konak için Sivas İl Özel İdaresi tarafından yeniden işlevlendirme projesi hazırlanarak konaklama kapasitesi arttırılmaya çalışılmış restorasyon müdahaleleride bu yönde yapılmıştır. Ancak günümüzde 'halk eğitim merkezi ve kültür evi' olarak kullanılması planlanmıştır. Divriği Tevrüzlü Konağı'nın, restorasyonu tamamlanmıştır. Divriği Kültür Evi olarak yeniden işlevlendirilmiştir. Konak şehre gelen yerli ve yabancı turistlere ve yöre halkına karşı bir prestij mekanı haline getirilmeye çalışılmıştır. (Resim 28, 29, 30, 31, 32, 33).

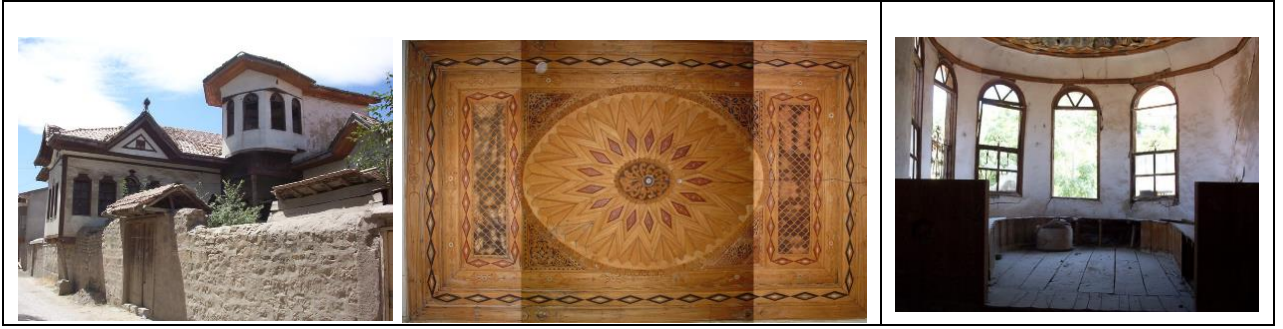
Resim 34-35-36. Ercokluzade Konağı Sokak Cephesi, Tavan, Köşk Resim (yazar arşivi)

Restorasyon projelerinde, Divriği'ye gelen konukların yöresel sivil mimariyi ve geleneksel Divriği yaşamını görmelerini sağlayacak düzenlemelerin önerildiği görülmektedir. (Resim 35, 36, 37, 38, 39, 40).

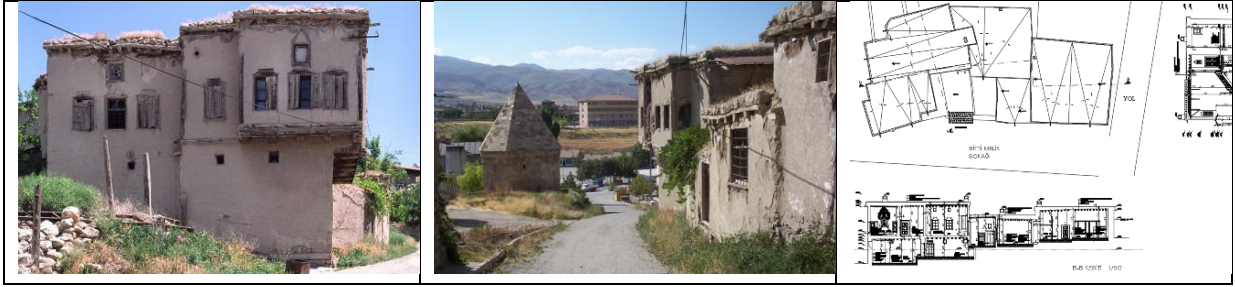
Resim 41-42-43. Ede Evi Cepheler ve Vaziyet Planı Restorasyon Projesi (Yeğin, 2005)

Divriği Kalesi'ne yakın eski yerleşim alanında yer alan Ede Bey Evi, Divriği'nin geleneksel yapım tekniğini ve malzemesini günümüze taşıyan kültür varlıklarımızdandır (Resim 41, 42, 43). 19. yüzyılın ilk çeyreğinden, günümüze özgün plan şeması ve mekansal çözümleri ile ulaşabilmiştir. Özel mülkiyete ait tescilli yapının restorasyon projesi Dr. Yük. Mimar Mustafa Yeğin tarafından hazırlanmıştır. Restorasyon projesinde, koruma amaçlı imar planının işlev önerisine uygun olarak 'Demirçelik Müessesesi Müzesi' olarak yeniden işlevlendirilmiştir.

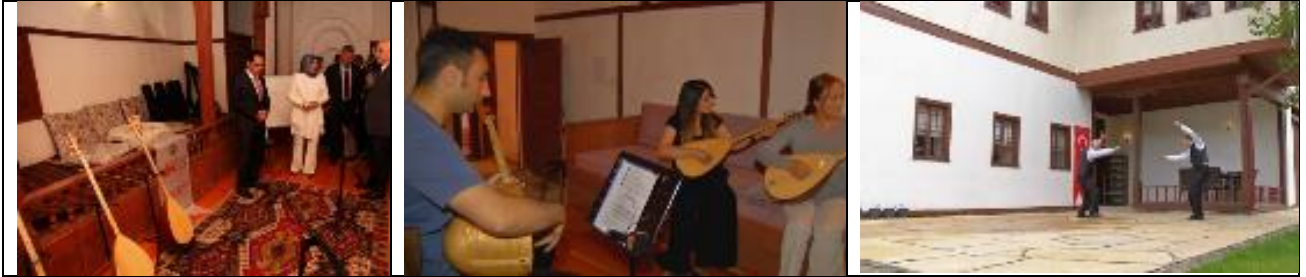
**Resim 48-49-50.** Mühürdarzade Konağı Kültür Evi (yazar arşivi)

Restorasyon projesi konuk evi olarak düzenlenen konağın yeni işlevi diğer projelerde olduğu gibi ilgili idarece değiştirilerek tarihi bina 'Mühürdarzade Konağı Yöresel Lezzetler ve Nuri Demirağ Müzesi' olarak işlevlendirilmiştir (Resim 46, 47, 48, 49). Konağın cephelerinde ve özellikle sokak cephesi ve avlu duvarlarında özgün olmayan sıvama derzli taş duvar örgüler düzenlendiği görülmektedir. Kerpiç avlu duvarlarının kaldırılarak yerine sokak dokusuna uygun olmayan taş örgülerin yapılması tarihi sokak içerisinde sürekliliği ve bütünlüğü bozan, sokak ıslah projelerine de uygun olmayan görünümler sunmaktadır. Sancaktar evinin avlusunda yer alan 'at örtmesi' ve toprak düz damlı mekânların örtü gerecinin de şıngıl kaplama yapıldığı görülmektedir (Resim 15). Bu uygulamalar, proje dışı müdahaleler yapıldığını ilgili yöneticilerin tercihleriyle çalışmaların sonlandırıldığını göstermektedir.

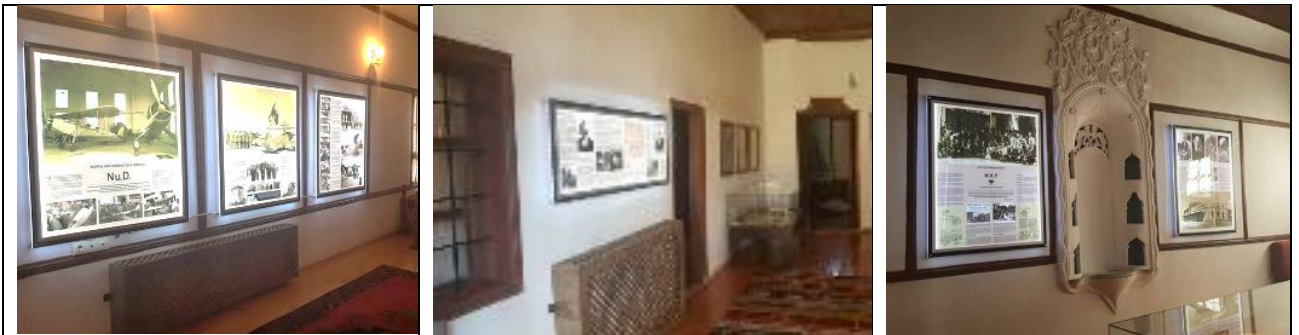
**Resim 51-52-53.** Mühürdarzade Konağı Müze Mekânları (yazar arşivi)

Tartışmalı süren onarım sürecinde Mühürdarzade Konağı da konstrüktif olarak kapsamlı parçalı ve tekrar eden müdahalelere maruz kalmıştır (Resim 50, 51, 52, 53). Turizme kazandırma ve işlevlendirme sadece aktiviteleriyle değil aynı zamanda özgün ve yerel özellikleriyle koruyarak mümkün olabileceği bilinmektedir.

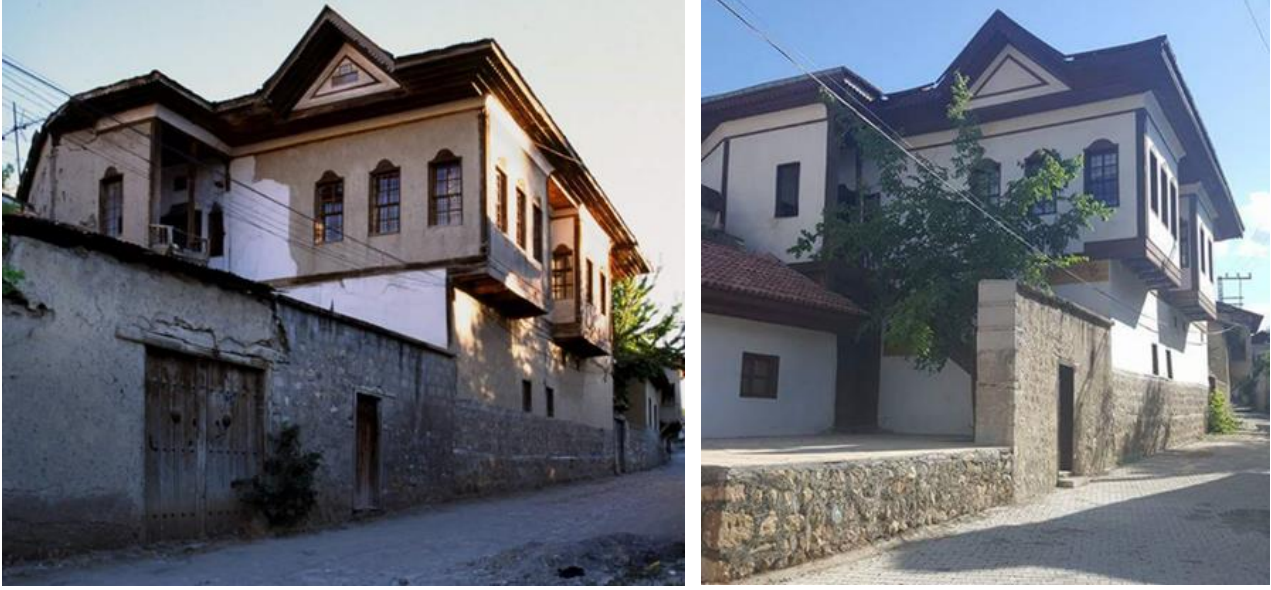
**Resim 54-55.** Şeyhođlu Konađı Restorasyon Öncesi ve Sonrası Giriş Kapısı (yazar arşivi)

Şeyhođlu Konađı, diđer Divriđi konakları gibi uzun süreli bir onarım sürecinden sonra tekrar kullanıma açılmıřtır (Resim 54, 55). Günümüzde kùltür evi olarak kullanılmaktadır. Mùhùrdarzade Konađı'nda görùldüđü gibi bu konakta da avlu duvarı ve konađın özđün kapısının kaldırılarak beton harçlı tař duvar yapıldıđı görùlmektedir. Ceditpařa Caddesi sokak dokusuyla uyumlu olmayan bu uygulamaların tarihi dokuyu olumsuz etkilediđi deđerlendirilmektedir.

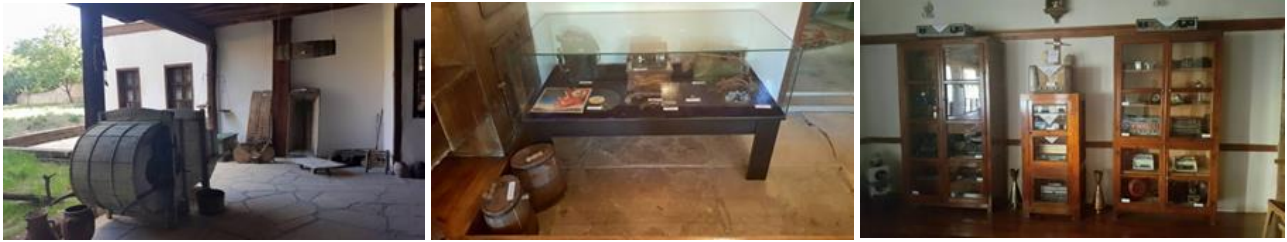
**Resim 56-57-58.** Şeyhođlu Konađı Giriş Avlusunu ve Zemin Kat Mekanları (yazar arşivi)

Konakta yer katı mekânları sergi alanları olarak düzenlenmiřtir. Bu alanlarda yöresel mutfak araç gereçleri yařama mekânlarında yine Divriđi ev kùltüründe yer alan yöresel eřyalar sergilenmektedir (Resim 56, 57, 58, 59, 60, 61). Üst katta yer alan odalar sergi ve teřhir amaçlı salonlara dönüřtürülmüřtür. El sanatları ve yöresel kıyafetlerin bu alanlarda sergilendiđi görùlmektedir (Resim 62, 63, 64, 65, 66, 67, 68).

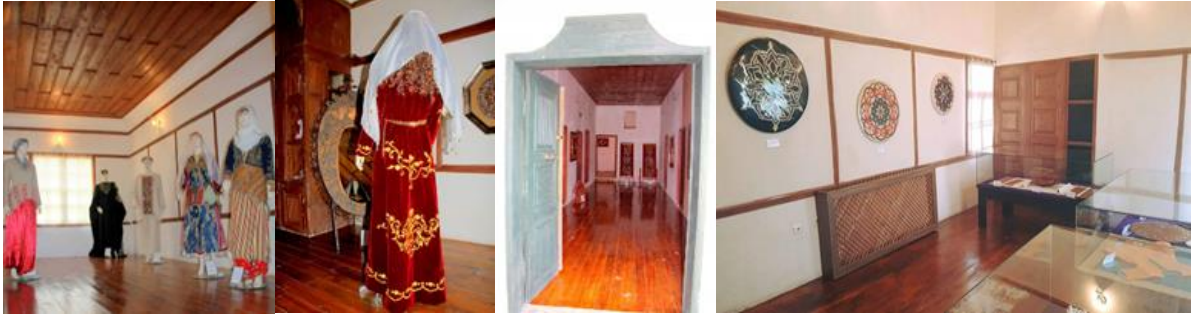
Resim 62-63-64-65. Şeyhoğlu Konağı, Üst Kat Mekanları Sergi Salonları (yazar arşivi)

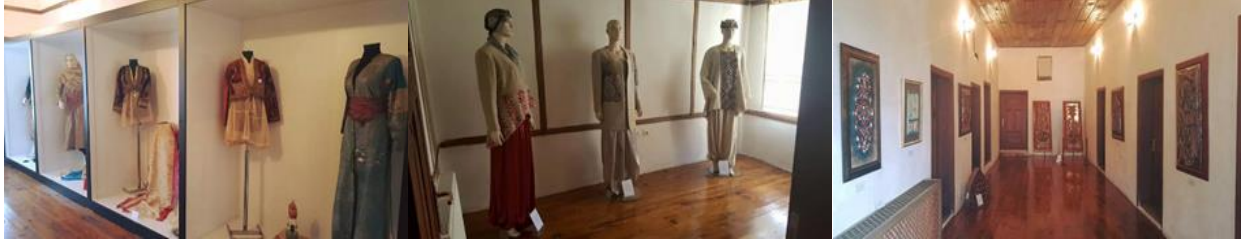
Resim 66-67-68. Şeyhoğlu Konağı, Üst Kat Sergi Odaları (yazar arşivi)

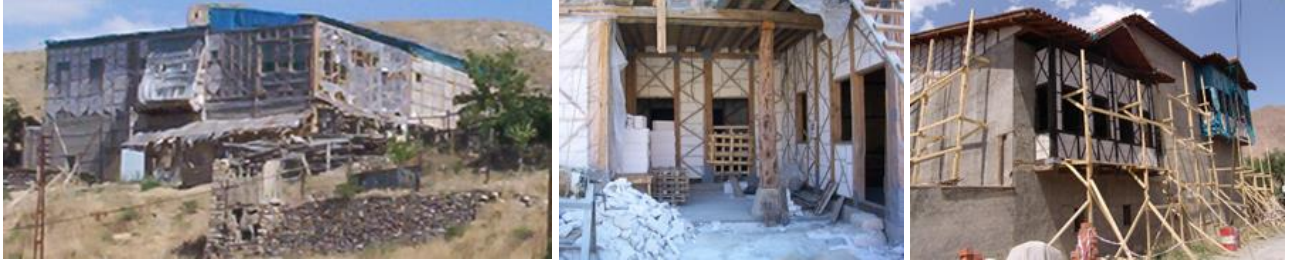
Resim 69-70-71. Abdullah Paşa Konağı, Rekonstrüksiyon Uygulaması 2005 (yazar arşivi)

20.yy başında inşa edilmiş konak simgesel olarak Divriği tarihi kent dokusunun tamamlayıcısı olan yapılardan biridir. Konak olmasının yanında yönetim amacıyla da uzun süre kullanılmış olması kent belleğinin önemli bir parçası olmasını sağlamıştır. Tescilli kültür varlığının 2000 li yıllarda hazırlanan restorasyon projesi ile uzun süren rekonstrüksiyon çalışmaları sonrasında bugünkü halini almıştır (Resim 69, 70, 71, 72, 73, 74). Yeni işlev ve aktiviteler; sergi, toplantı, yeme içme mekânları vb. başlıklarda tanıtılmaktadır. Abdullah Paşa Konağı 'Gözleme-Mantı Evi' olarak bir bölümü ile faaliyet vermektedir. Üst katlarda da sergi ve kültürel aktiviteler amaçlı kullanımlar mevcuttur (Resim 75, 76, 77).

mekânlara servis mekânları ilave edildiği görülmektedir. Abdullah Paşa Konağı'nda rekonstrüksiyon uygulaması yapılmıştır. Gülten Demiralay Evi butik otel iç mekân düzenlemelerinde, genel oda düzeni ve mimari öğelerini göz ardı ederek odaya yeni ekler ve sistemler önerilmesi özgün elemanların karakterine zarar vermektedir. Uygulamalarda eski yeni ilişkisi vurgulanmalıdır. Yeni tasarımlar günümüz izlerini taşımalıdır. Binaların yeni kullanımlara hazırlanması sürecinde, mevcut biçimleri, karakteristik özellikleri korunarak, özgün malzemeleri zarar görmeden tasarım yapılmalıdır. Tarihi binaların düzenli bakım ve denetimleri sağlanmalıdır. İşlev gereği denilerek kullanım sürecinde yapılan ek ve müdahalelere de müsaade edilmemelidir.

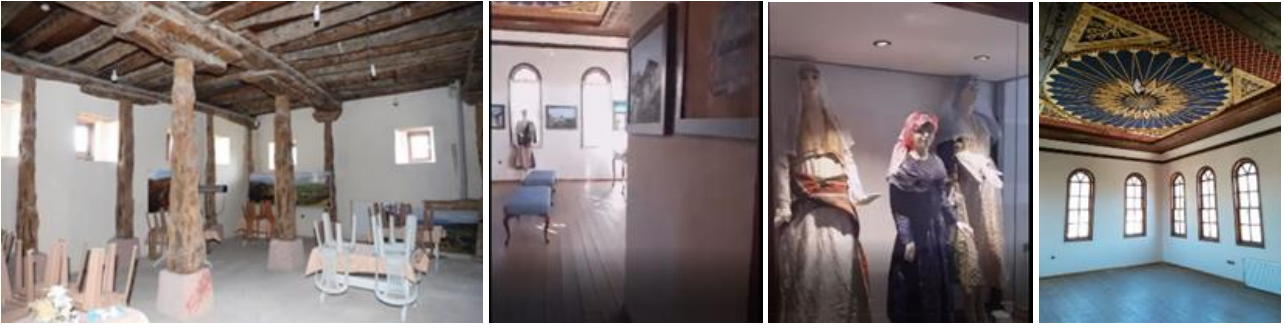
**Resim 75-76-77.** Abdullah Paşa Konağı, Yer Katı ve Üst Kat Mekânları (yazar arşivi)

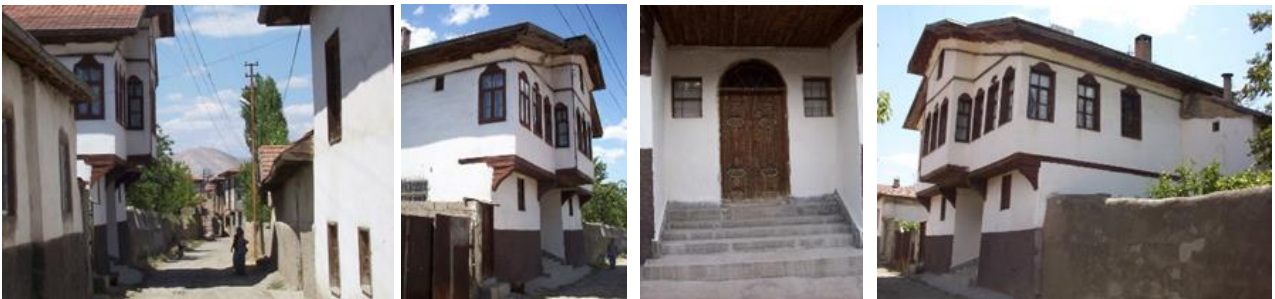
**Resim 79-80-81-82.** Gülten Demiralay Evi Cephesi ve Giriş Kapısı (yazar arşivi)

Sancaktar Sokağı üzerinde 263 ada 5 nolu parselde yer alan ve tescil numarası 15 olan Gülten Demiralay Evi 20. yy geleneksel Divriği Evlerine örnek verilebilecek son dönemin mütevazı konutlarından. Parselinde iki katlı konumlanmıştır. Giriş cephesi yol tarafında olan ahşap strüktürlü kâgir bir binadır (Resim 78, 79, 80, 81, 82). Geleneksel konut mekânlarının modern yorumu cephe anlayışında ve ev plan tipolojisinde mevcuttur. Sancaktar sokağı üzerindeki yapılar, özenli bir işçilikle yapılmış olup özgün tasarımlarını günümüze kadar koruyabilmişlerdir. Geleneksel konutlarda kübik kitle tasarımı görülmektedir. Binalarda kullanılan temel yapı malzemesi kerpiç ve ahşaptan oluşan karma yapı sistemini tanımlanabilir. Zemin katlar ve ana taşıyıcı duvarlar ahşap takviyeli kerpiçtir. Bunun dışında kullanılan yapı malzemesi ahşap ve taştır. Ahşap, döşeme kirişlerinde tavan ve döşeme kaplaması olarak iç mekânlarda, merdiven ve divanhanelerde, dolap ve nişlerde saçak süslemelerinde kullanılmıştır. Ahşap işçiliğinin ve detaylarının çok kaliteli olduğu bu yapılarda görülebilmektedir.

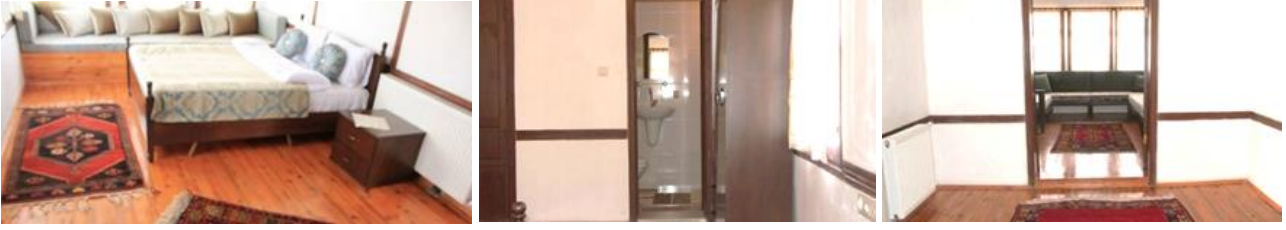
**Resim 83.** Gülten Demiralay Evi Butik Otel İç Mekân Düzenlemeleri (URL 1)

Butik otel olarak kullanılmak üzere tesisat ve donatılar yerleştirilerek düzenlemeler yapılmıştır. Bahçesinde de sosyal mekânlar oluşturularak turizm aktivitelerine yer verilmeye çalışılmıştır (Resim 83).
