Bitlis-Uzuntaş Köyü Geleneksel Konut Mimarisi ve Koruma Sorunları*

Traditional Housing Architecture and Conservation Problems of Bitlis-Uzuntaş Village

Gizem TAŞDELEN¹, Tülay CANITEZ²

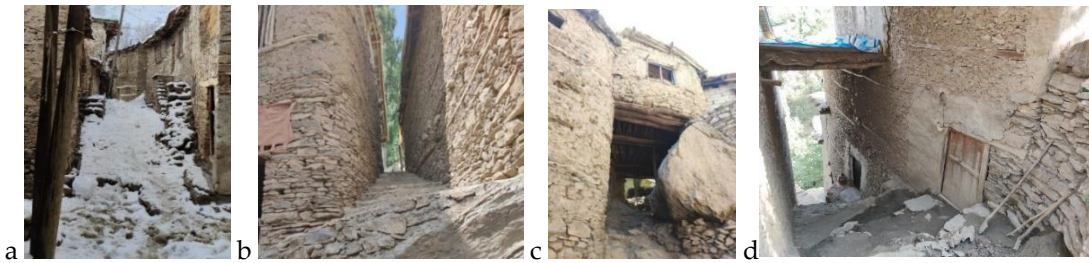
Resim 3a. Dar sokak **b.** Taş basamaklı sokak **c-d.** Kabaltı örnekleri

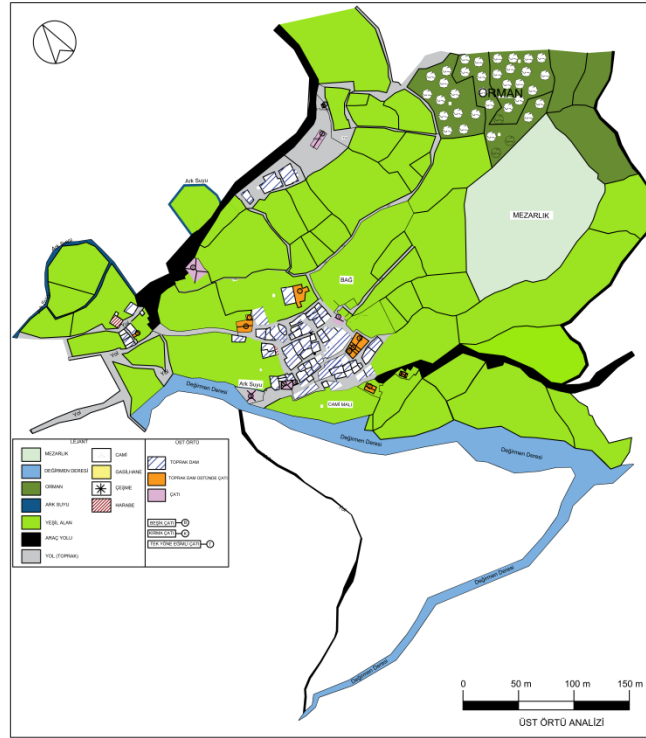
Köyde yer alan yapıların üst örtüsü toprak damdır (Resim 4) (Şekil 8). Bazı yapıların toprak damlarının üstüne çatı yapıldığı ve kaplama malzemesi olarak alüminyum kullanıldığı gözlenmiştir. Yeni yapılmış betonarme yapılarda da çatı kaplama malzemesi olarak alüminyum tercih edildiği görülmüştür.

Şekil 8. Üst Örtü Analizi, 2021

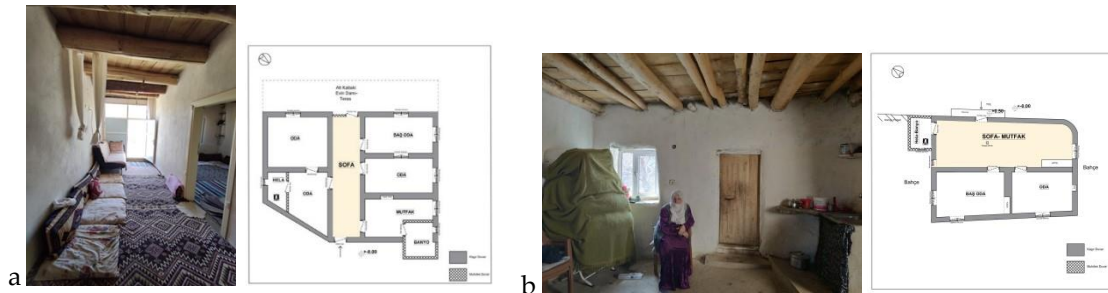
Odanın önünde bir hizmet alanı olan ve odalar arası ortak kullanım alanı oluşturan sofa, arazinin şekillendirdiği Uzuntaş Köyü konutlarında geniş dikdörtgen planlı ya da ince uzun bir koridor / hol şeklindedir (Resim 6a). Sofa aile bireylerinin günlük hayatı paylaştığı mekân olarak kullanıldığı gibi küçük konutlarda eklenen mutfak nişi ile hizmet mekânı görevini de üstlenmiştir (Resim 6b).

Resim 6. a. Öneri No: 25 Dar Uzun Sofa

b. Öneri No: 12 Sofa ve Mutfağın Birlikte Kullanımı

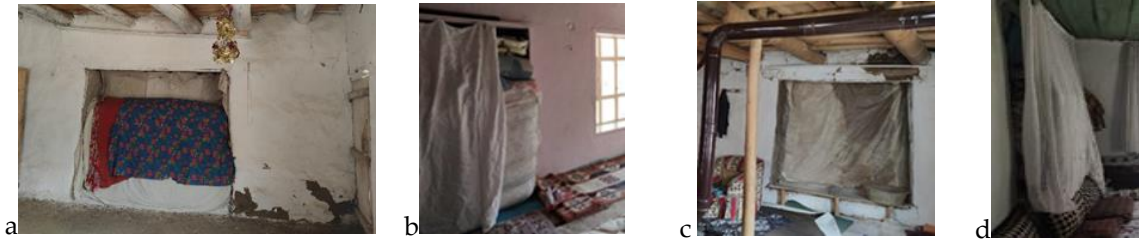
Uzuntaş Köyü'nde başoda ve diğer odalarda yorgan, döşeklerin konulduğu yerden 40 cm yüksekte, derinliği 50-60 cm, yüksekliği 110-130 cm olan yüklükler bulunmaktadır (Resim 8). Yüklüklerin bulunduğu duvarlar diğer duvarlardan daha kalın olup 80 cm'dir.

Resim 8. Yüklük Örnekleri (a. Öneri No: 11, b. Öneri No: 7, c. Öneri No:13, d. Öneri No: 12)

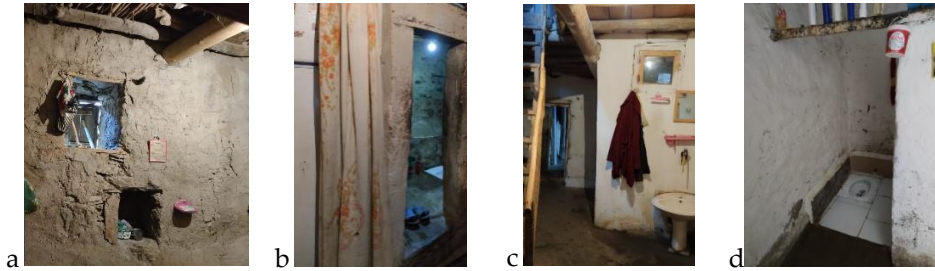
Konutlarda özgünde hela ve banyo yer almamaktadır. Yakın zamana kadar kullanıcılar ihtiyaçlarını köy içerisinde üç ayrı yerde oluşturulan ve ortak kullanılan mekânlarda gidermişlerdir. Günümüzde ortak hela ve banyolardan sadece bir tanesi gashane olarak işlevini devam ettirmektedir. Kullanım güçlüğü nedeniyle zamanla konutun büyüklüğüne göre girişe yakın konumda ayrı ayrı ya da tek bir mekân içinde hela ve banyo eylemine yönelik ek birim yapılmıştır (Resim 10).

Resim 10. Hela ve Banyo Örnekleri (a. Öneri No: 4, b. Öneri No: 5, c. Öneri No: 14, d. Öneri No: 1)

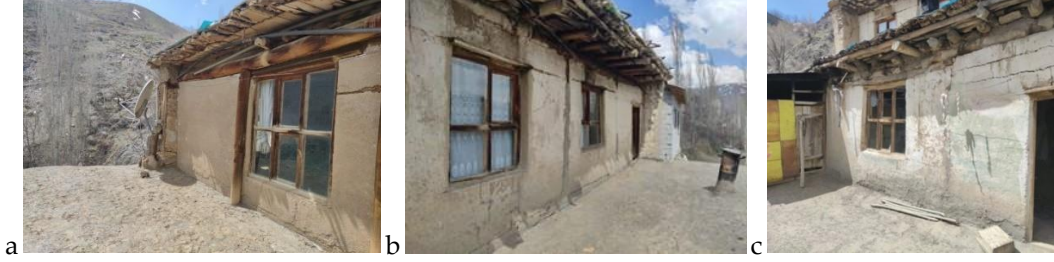
Resim 12. Öneri No: 11-13-4 damları (Tahir Çelik, Vahit Çelik ve Ali Çelik Evi)

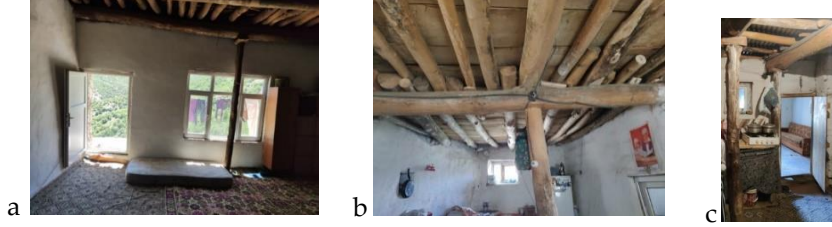
Konutlarda zemin kat döşemesi genellikle sıkıştırılmış toprak ya da zemin üzerine atılmış saptan oluşmaktadır (Biçen, Işık, 2018). Kat arası döşemesi ise ahşap kirişleme ve üzerinde ahşap kaplama tahtası ile oluşturulmuştur. Tavanlar, dikme ya da duvarlara oturan ahşap kütüklerin üzerine ve ters yönde 5 cm çapında 20-25 cm aralıkla mertekler yerleştirilerek oluşturulmuştur (Resim 15). Bazı yapılarda ahşap tavan kaplaması görülürken (Öneri No:12) genellikle strüktür iç mekândan görülebilmektedir (Resim 16). İç mekândan görülebilen dairesel kesitli ahşap kütüklerin çapı 15-25 cm olup 50-60 cm aralıklarla yerleştirilmiştir. Halk arasında "keran" olarak adlandırılan bu ahşap kütüklerde kiraz ağacı, merteklerde ise kavak ve söğüt ağacı kullanılmıştır. Merteklerin

Resim 15. Ahşap Dikme ve Kiriş Birleşimi (a. Öneri No: 19, b. Öneri No: 12, c. Öneri No: 10)

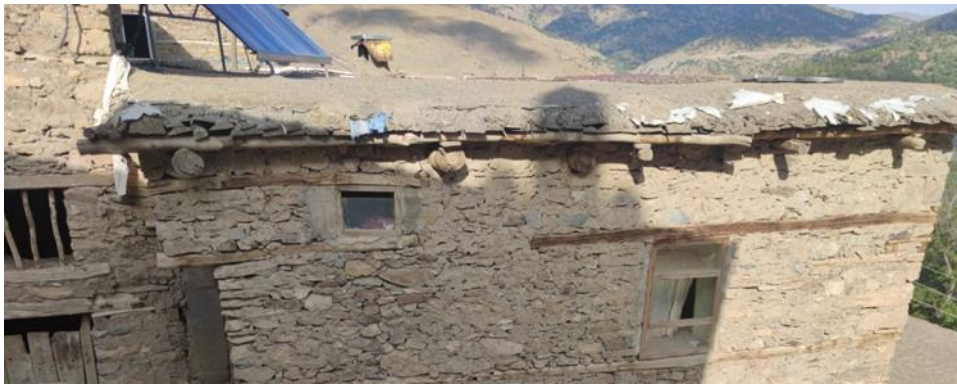
üzerine dallar, dallar arasına kamyş, ot ya da hasır gibi malzeme serildikten sonra üzerine toprak dökülerek sıkıştırma işlemi yapılmıştır. Toprak içerisine saman koyularak toprağın gevşememesi ve yalıtım görevi yapması amaçlanmıştır. Bu karışıma halk arasında “**püşürük**” denilmektedir. En üste ise tuzlanmış toprak serilerek loğ adı verilen silindirik taşlarla da sıkıştırılmıştır (Resim 17). Saçaklar ise üst örtü hizasından 15-20 cm dışarı taşırılan merteklerle oluşturulmuştur (Resim 18).

Resim 18. Saçak Örneği

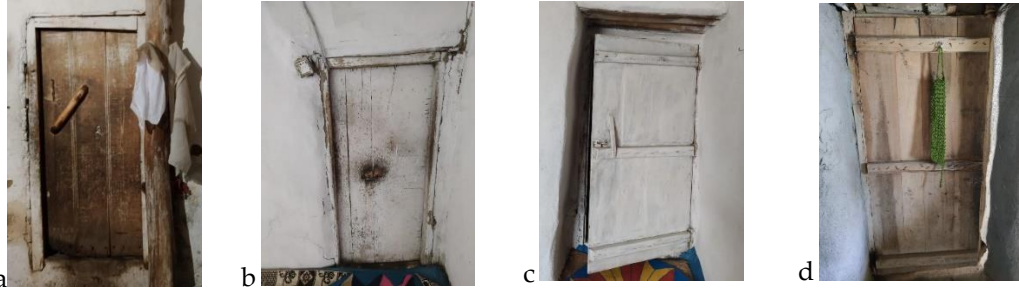
Konutların iç kapıları ahşap olup çakma tekniğinde yapılmıştır. Kapı genişlikleri, 70-110 cm, yükseklikleri ise 150-220 cm aralığında değişmektedir (Resim 20).

Resim 20. Özgün Oda Kapıları

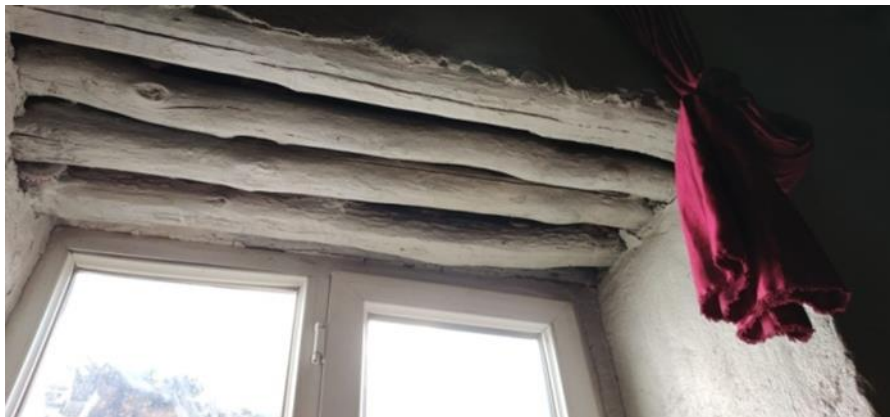
Konutların mevcut pencereleri ahşap malzeme ile yapılmıştır Pencereler, düzgün bir şekilde dışarıda kesilmiş taşlar ile söve yapıldıktan sonra yaklaşık 15×15 cm ölçülerindeki kayıtların lento görevi görmesi ile oluşturulmuştur (Resim 21). Denizlikler düzgün kesme taştan yapılmış olup sıvalıdır.

Resim 21. Öneri No: 5 Bahattin Aydoğdu Evinin Pencere Üstü Lentosu

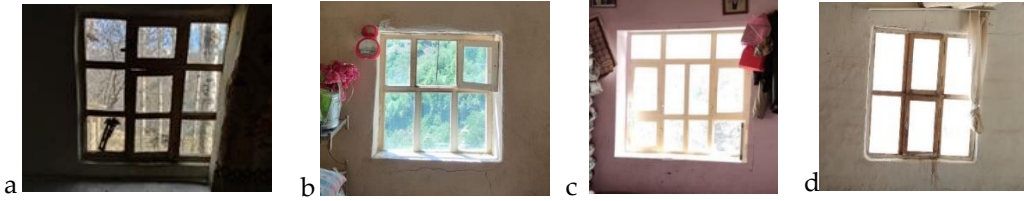
Pencere boyut ve sayıları kullanıldığı mekâna göre değişmektedir. Başodada yer alan pencereler 120-140 cm genişliğinde, 140-150 cm yüksekliğinde olup diğer mekânlardaki pencerelere göre daha büyüktür (Resim 22). Diğer odalarda, mutfakta, hela ve banyoda ise 40×40 ya da 50×50 cm ölçülerinde tek kanatlı pencereler kullanılmıştır (Resim 23a-b). Bazı evlerde (Öneri No:1-14) sofa / holü aydınlatmak için kapı üstlerinde de pencereler bulunmaktadır (Resim 23 c-d).

Resim 22. Oda Pencereleri

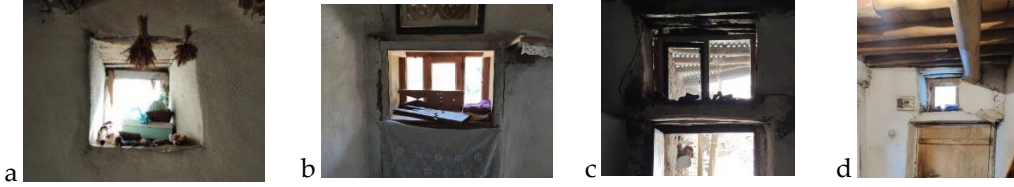
Resim 23. Özgün küçük boyutlu (a-b) ve kapı üstü pencereler (c-d)

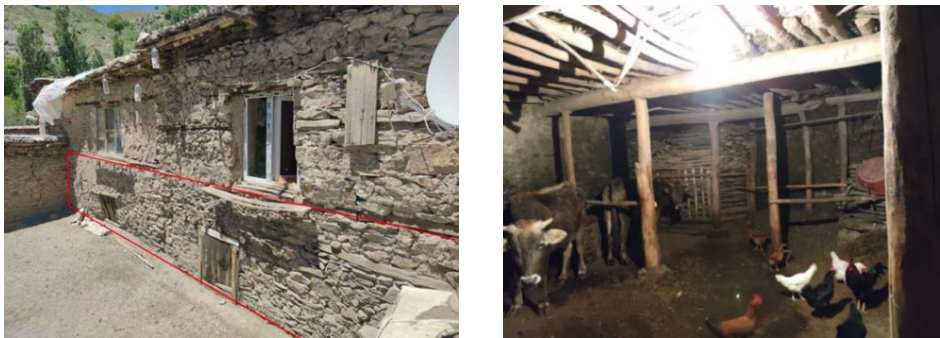
Köy içerisinde genellikle konutların zemin katı ahır olarak kullanılmıştır (Resim 25). Ahırların zemin katta yer alması hem güvenlik açısından hem de yaşam katının daha sıcak olmasını sağlaması açısından tercih edilmiştir. Ahır daha büyük olanlar ya da alt katta yeri olmayanların ahırları yapıdan ayrı olarak konumlanmıştır.

Resim 25. Konut Altında Ahır ve İç Görünümü (Öneri No: 22)

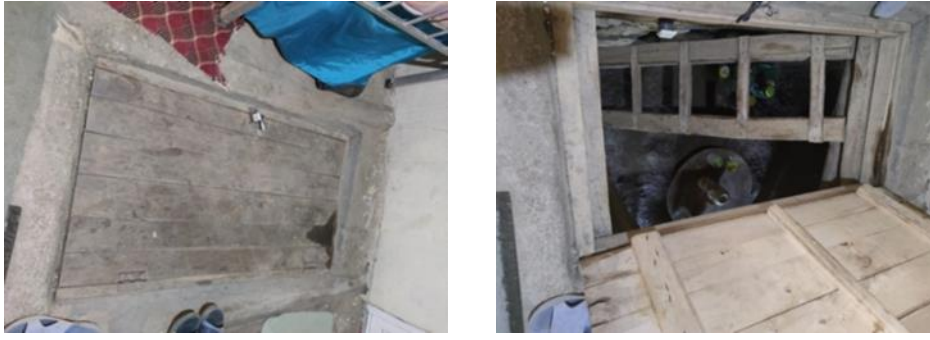
Yiyeceklerin depolanması amacıyla kullanılan kilerler genellikle evin alt katında yer almaktadır. Mutfak zemininde yer alan kapak açılarak merdivenle kilere ulaşılmaktadır (Resim 26). Kapak olmayan örnekler de mevcuttur. Bazı evlerde de kiler evin yakınında konumlanmıştır.

Resim 26. Öneri No: 21 Kilere Açılan Ahşap Kapak ve Merdiven

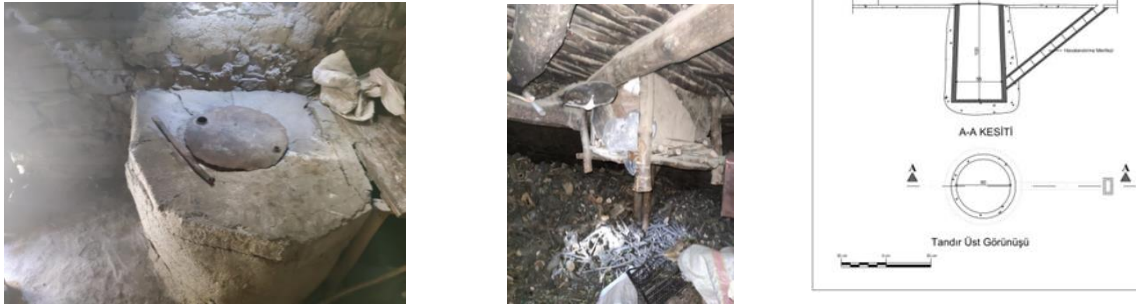
Yemek pişirme, ekmek yapma vb. için kullanılan tandır kiler içinde yer alabildiği gibi (Öneri No: 3), ana giriş kapısına yakın konumlanmış (Öneri No: 21) örnekleri de mevcuttur (Resim 27). Tandır toprağa gömülü olabildiği gibi, toprak üstünde yükseltilerek yapılmış olanları da bulunmaktadır.

Resim 27. Öneri No: 3 ve Öneri No: 21 Tandır ve Detayı

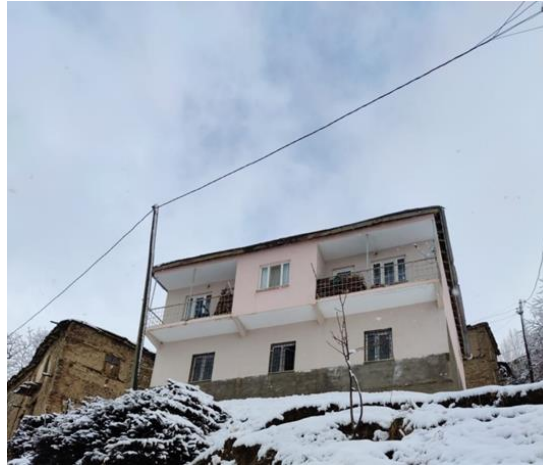
Yerleşim ölçeğinde ise yeni yapılaşmalarda yerel malzeme yerine betonarmenin tercih edildiği görülmektedir (Resim 29). Ayrıca özgünde sıkıştırılmış toprak olan köy yollarının beton ve parke taşlar ile kaplandığı tespit edilmiştir. Eğime dik taş basamaklı yollarda ise basamaklar şap ile kaplanmış hatta betonarme yapılanları da gözlenmiştir. Pervari yoluna paralel köyün önemli doğal peyzaj ögesi Değirmen Deresi de etrafı bakımsız ve çöp yığınlarıyla dolmuştur (Resim 30).

Resim 29. Betonarme Yeni Yapı

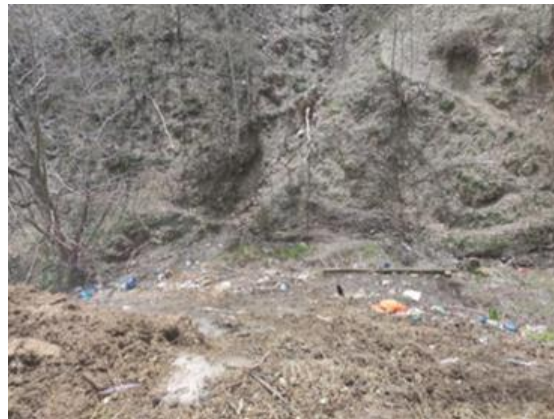
Resim 30. Uzuntaş Köyü Değirmen Deresi ve Etrafı
