Korumada Yeni İşlev ile Yaşatma Yaklaşımı: Niğde Göncü Konağı*

Survival Approach with Adaptive Reuse in Conservation: Niğde Göncü Mansion

Citation: Efe-Yavaşcan, E. (2024). Korumada yeni işlev ile yaşatma yaklaşımı: Niğde Göncü Konağı. *Journal of Humanities and Tourism Research*, 14 (2): 183-206.

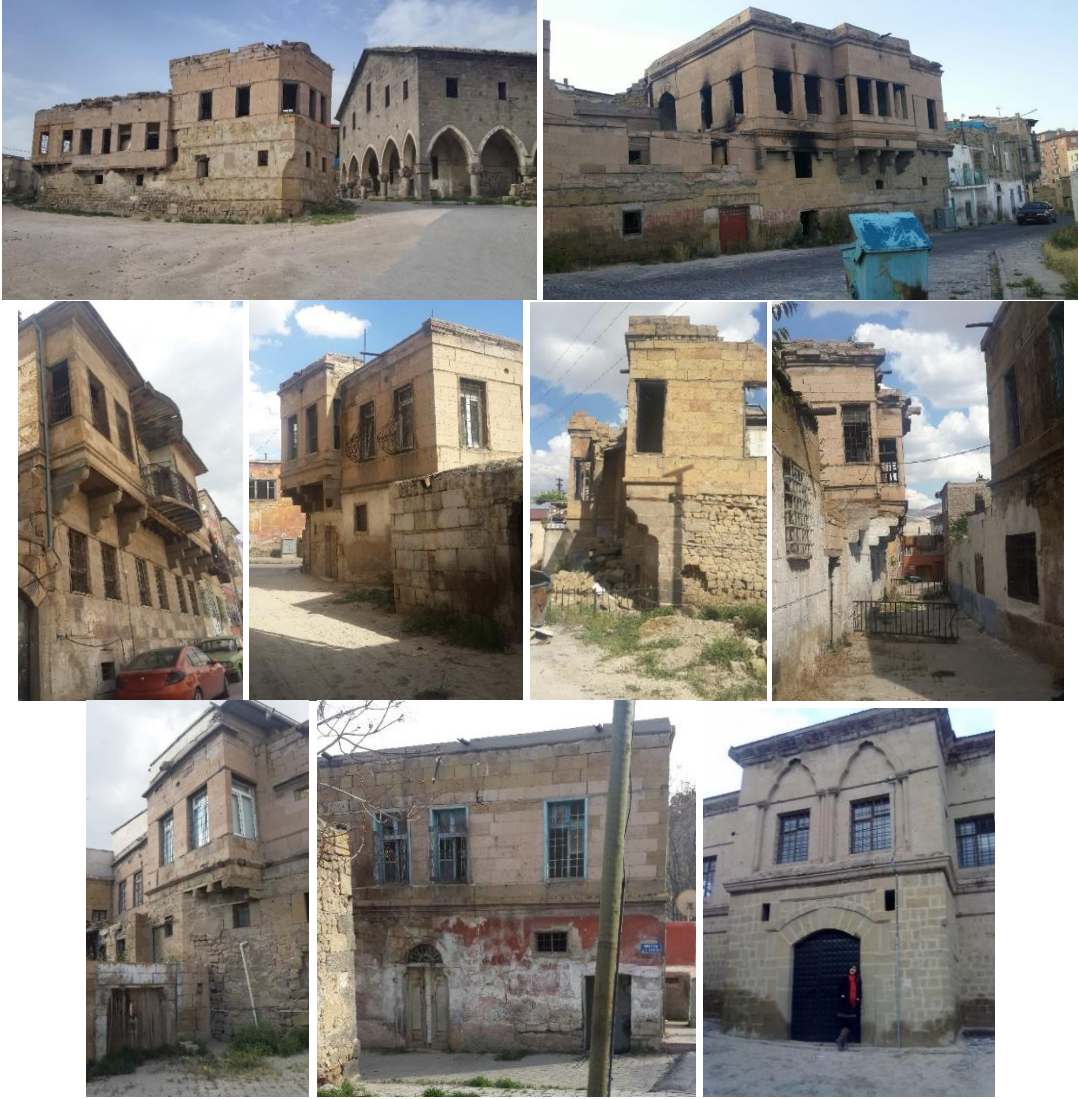
Şekil 1. Kent merkezinde kullanım dışı kalan yok olma sürecine girmiş ve yok olmuş Geleneksel Niğde Evleri (Efe Yavaşcan, 2015)

Niğde Kent'inde yeniden işlevlendirilen yapı sayısı çok azdır (Şekil 1). Uzun yıllar işlevlendirilemeyen anıtsal yapılar da bulunmaktadır. İşlevlendirilip, verilen işlevin devam edemediği örneklerde bulunmaktadır. Örneğin kent merkezindeki Resul Özkul Evi, Kültür ve Sanat Evi Olarak 2012 'de yeniden kullanıma açılmıştır. Ancak bu işlev ile uzun yıllar kullanıcı bulamamıştır. Yapı 2023 yılında Niğde Belediyesi tarafından gastronomi evi olarak yeniden işlevlendirilmiştir (Şekil 2). Dolayısı ile seçilen işlevin önemli bir bileşen olduğu Niğde Kenti örnekleminde görülmektedir.

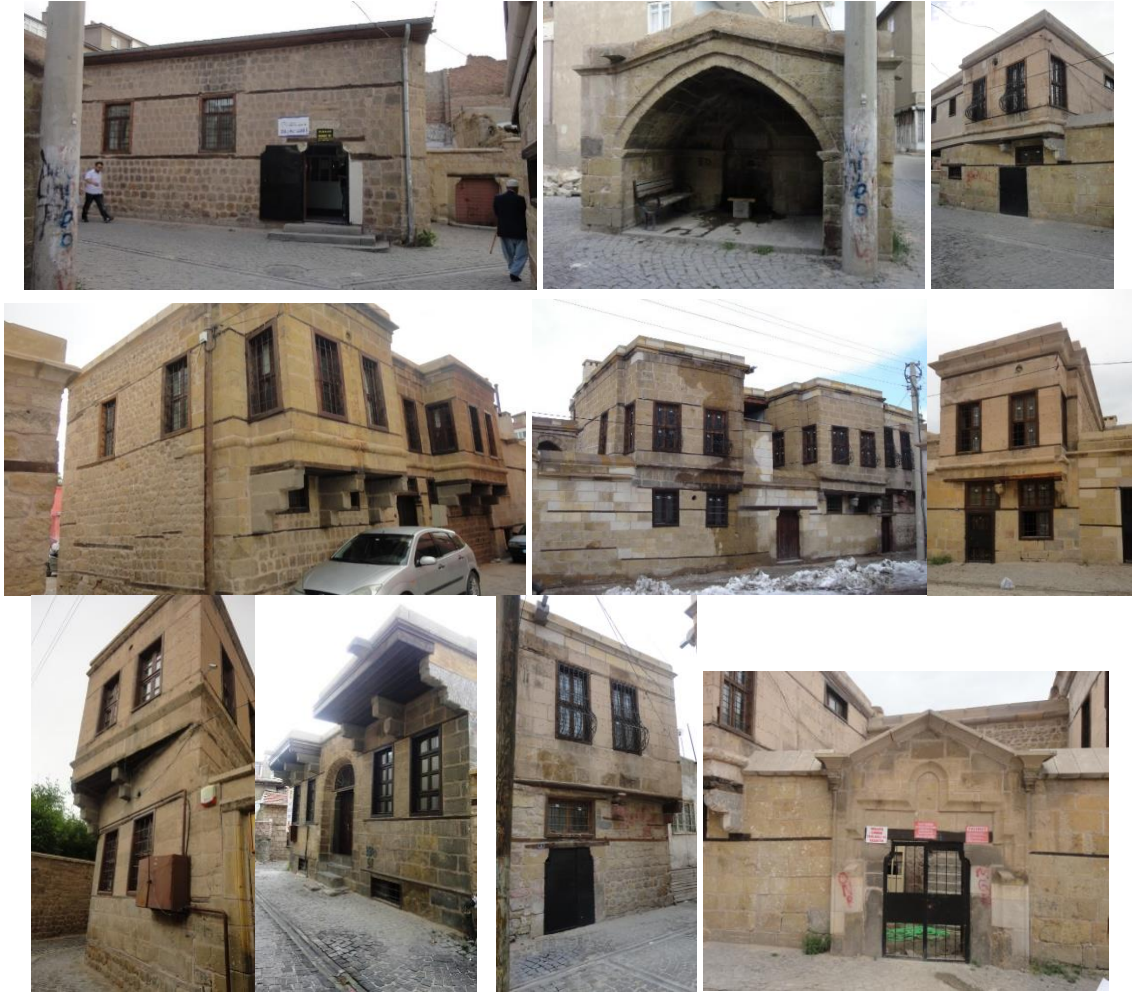
Şekil 5. Cullaz Sokak'taki Cullaz Mescidi, Cullaz Çeşmesi ve sokaktaki geleneksel konutlar sokak sağlıklılaştırma sonrası (Efe Yavaşcan, 2014).

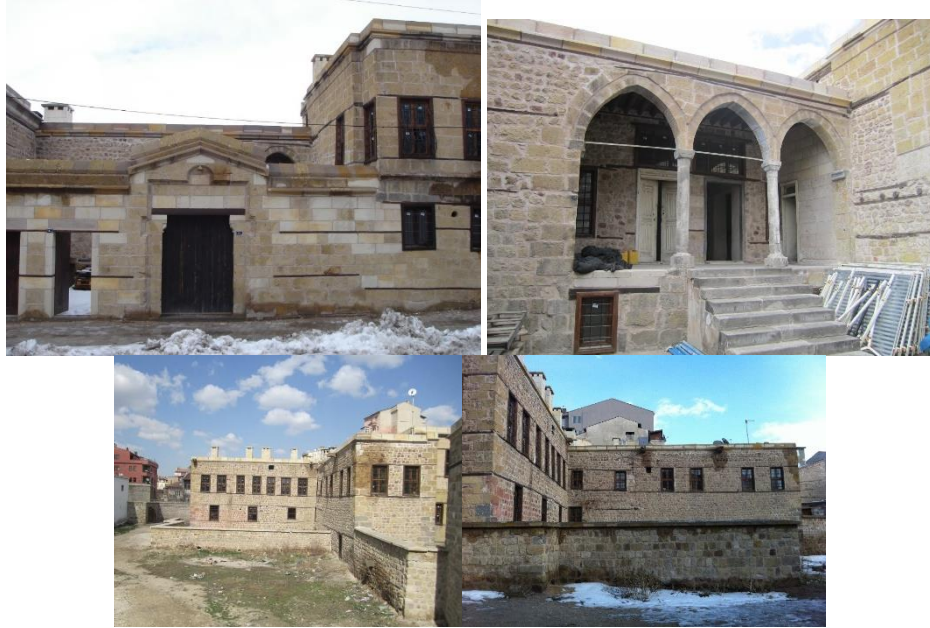
Şekil 6. Göncü Konağı (Efe Yavaşcan, 2014)

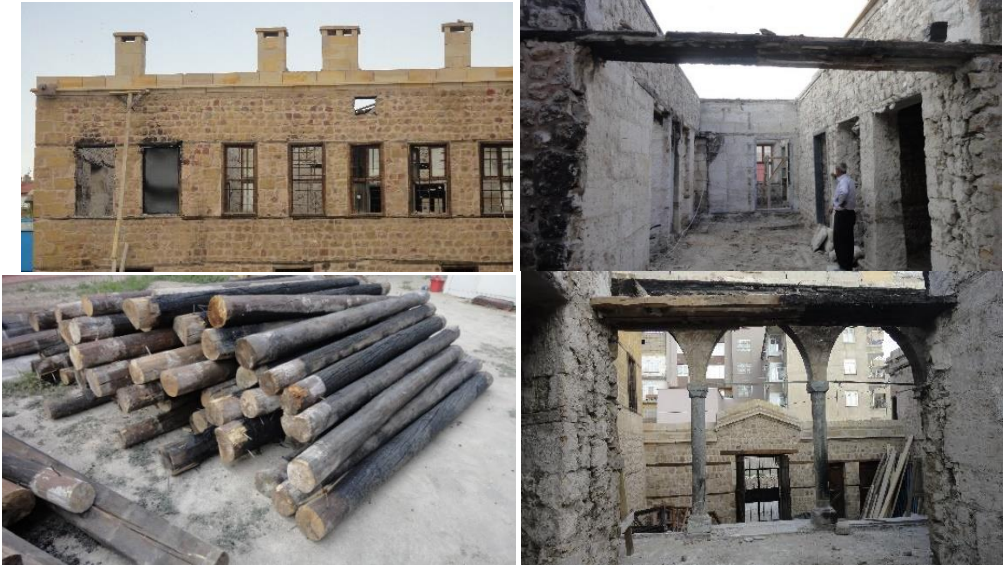
Şekil 7. Göncü Konağı Yangın Sonrası (Efe Yavaşcan, 2012)

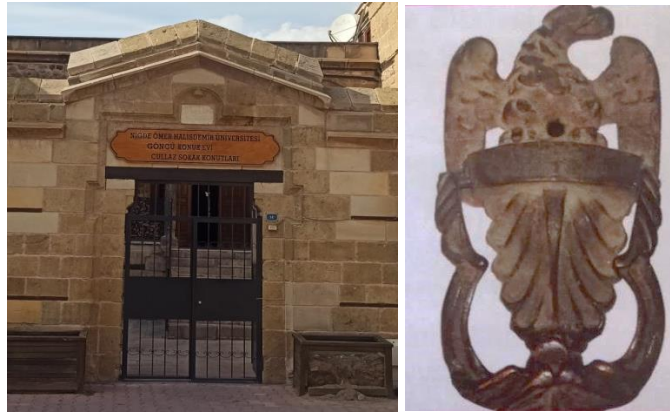
Şekil 9. Solda Göncü Konağı Avlu Kapısı (Efe Yavaşcan, 2023), Sağda Günümüzde Kapı Üzerinde Olmayan Özgün Kartal Başlı Kapı Tokmağı (Alper Lütfü Göncü Arşivi)

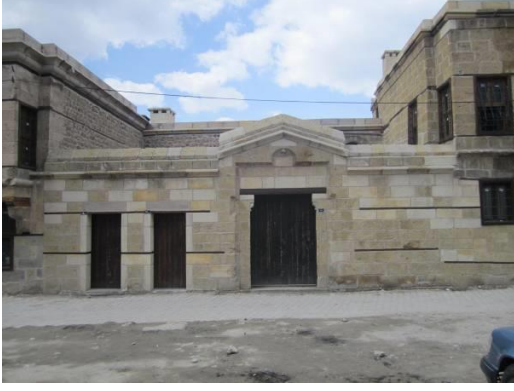
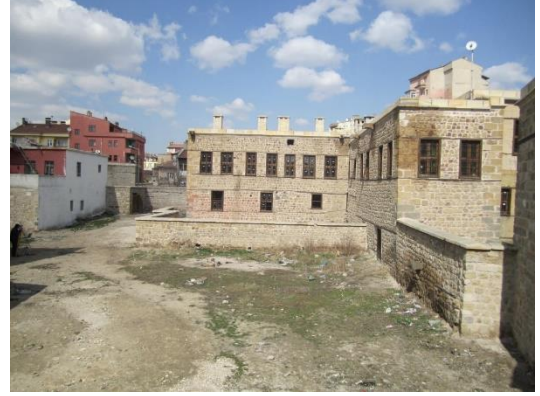
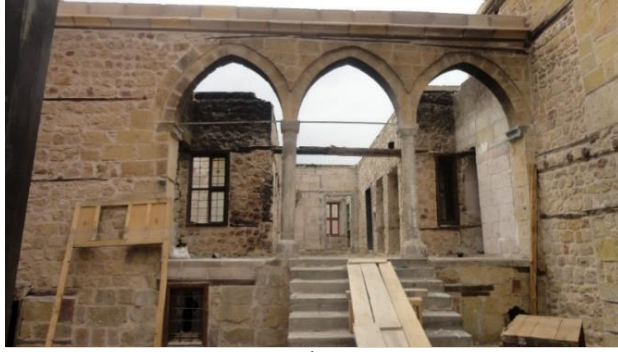
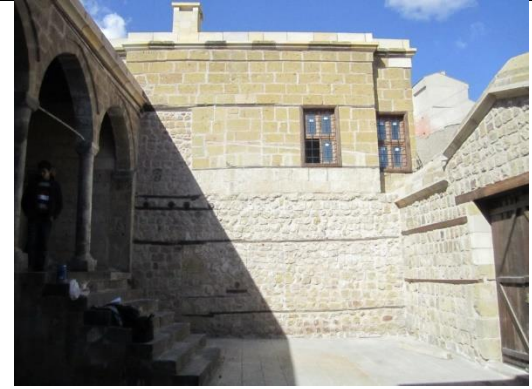
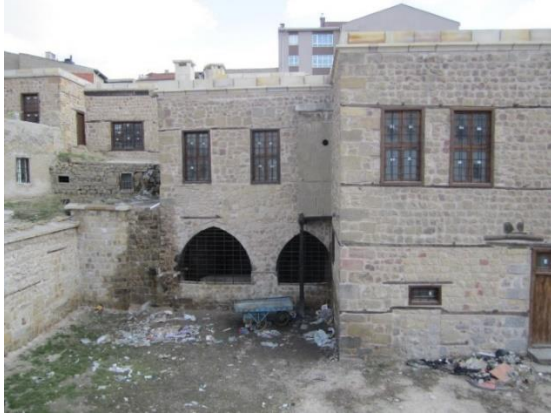
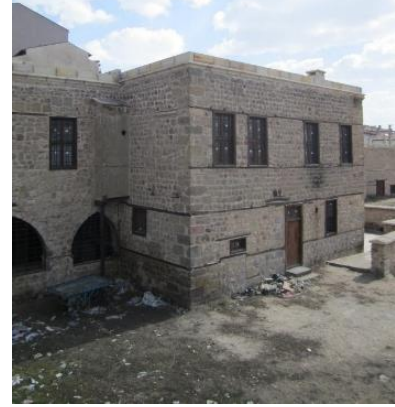
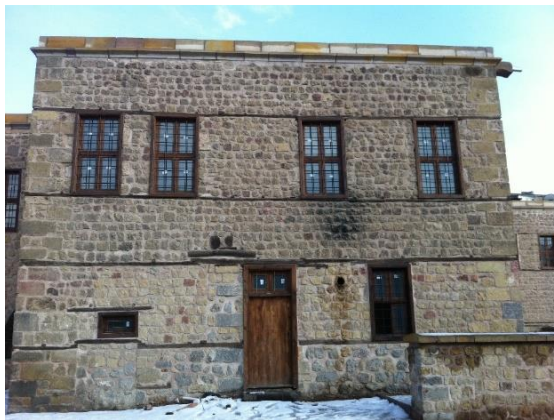
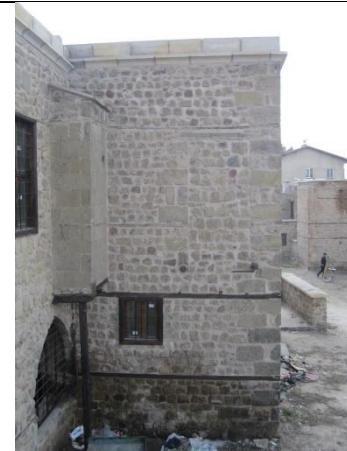
Şekil 11. Göncü Konağı Cepheleri, 2014

Göncü Konağı Sokak (Doğu)Cephesi

Göncü Konağı Güney Cephesi

Göncü Konağı İç Avlu Cephesi

Göncü Konağı Batı Cephesi

Göncü Konağı Batı Cephesi Devamı

Göncü Konağı Kuzey Cephesi

Yapının avlu kapısının yer aldığı sokak cephesinde (doğu sokak cephesi) özenli düzgün kesme taş kullanılmıştır (Şekil 11, Şekil 12). Avluya bakan yapının revakların olduğu giriş cephesinin (doğu cephe) bir bölümünde kesme taş kullanılmıştır. Diğer cephelerinde (batı, kuzey, güney cepheleri) moloz örgü özenli bir şekilde uygulanmıştır. Niğde yöresine ait sarı tüfler ve koyu renkli andezitler kullanılmıştır. Cepheler 5-15 cm arasında değişen ahşap hatıllar ile çevrelenmiştir. Dikdörtgen pencere biçimi kullanılmış, önlerinde demir parmaklıklar bulunmaktadır. Yapı düzgün kesme taşlı saçak parapeti ile nihayetlenmiş ve sade biçimde taş profilli saçak silmesi ile süslenmiştir. Düz dam çatı kullanılmış ve taş çörttenler ile sudan arınım sağlanmıştır. Taş bacalar yer almaktadır (Şekil 11, Şekil 12).

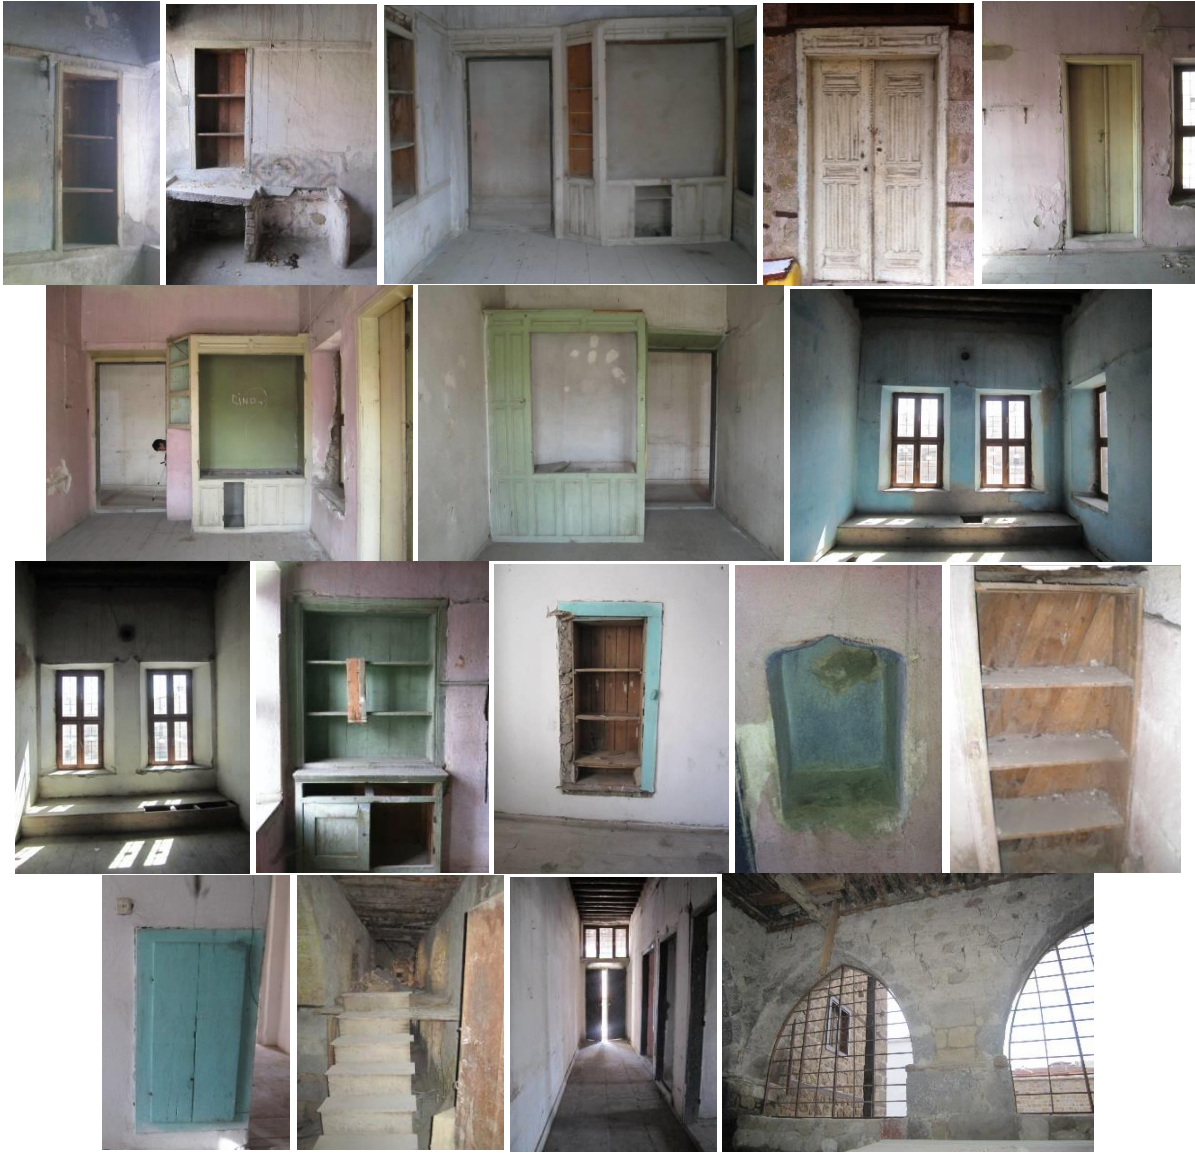
Şekil 13. Göncü Konağı Mimari Elemanları (Niğde Göncü Konağı Fotoğraf Albümü, Çağ Restorasyon Mimarlık, 2012; Niğde Müze Müdürlüğü Fotoğraf Arşivi, 2012)

Yapının mimari elemanları; taş ve ahşap merdiven, çift ve tek kanatlı ahşap kapılar, ahşap dolap ve nişler, ahşap pencereler, ahşap sedir, demir parmaklık, çörten, baca, saçak silmesi olarak tespit edilmiştir (Şekil 13).

Ahşap malzeme; Geleneksel Niğde evlerinde olduğu gibi Göncü Konağı'nda da hatılarda, döşemelerde, tavanlarda, taşıyıcı ve kaplama malzemesi olarak, pencere ve kapıların kasa ve doğramalarında, dolap ve sedirlerde kullanılmıştır (Şekil 13).

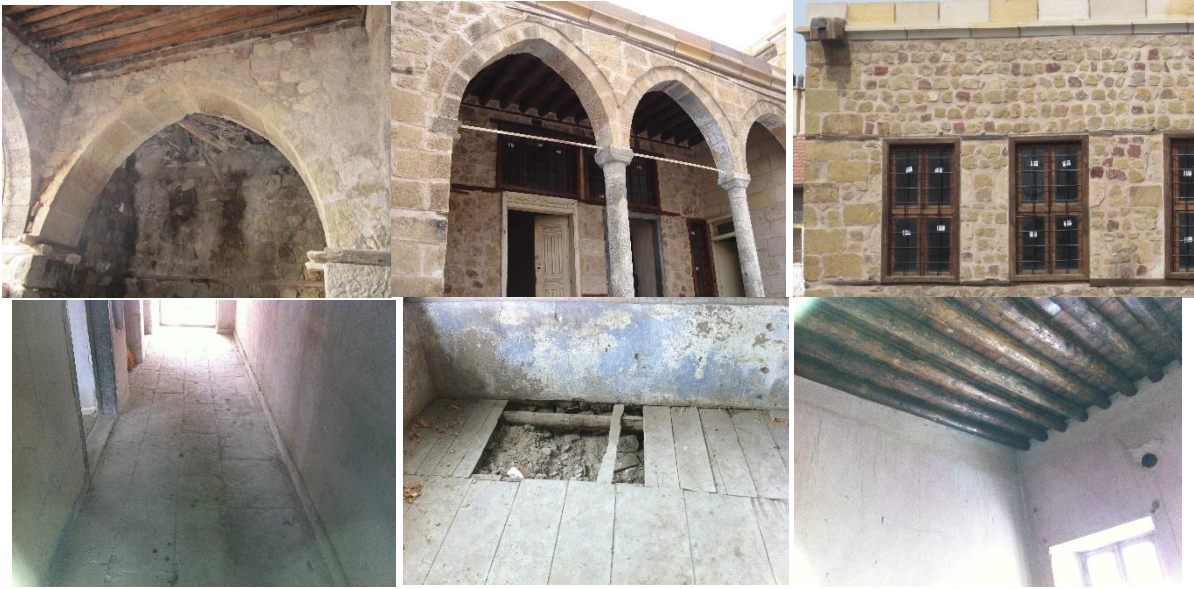
Şekil 14. Göncü Konağı'nda Malzeme ve Yapım Tekniği

Göncü Konağı taş yığma sisteminde inşa edilmiştir. 50-90 cm arasında değişen taş duvarlar kullanılmış, Pencere alt ve üst hizalarında bina duvarlarının tamamını dolaşan 5-15 cm kalınlığında ahşap hatıllar bulunmaktadır. Niğde Bölgesine özgü kaynağı sarı tuf olan kesme taş ve moloz örgü kullanılmıştır. Revak kemerlerini taşıyan taş sütunlarda, taş basamaklarda, cephe köşelerinde koyu renkli andezit kullanılmıştır. Ahır ve servis mekanlarının olduğu mekanlarda sivri kemerler kullanılmıştır. Avlu, hanay ve sofa taş kaplama zemine sahiptirler, odalarda ise ahşap kaplamalı döşeme görülmektedir. Zemin ve üst katların tavanlarında ahşap kirişlemeli örtü kullanılmıştır (Şekil 14).

Konak düz damla örtülmüştür. Ahşap kirişleme (hezen) sistemi ile örtülen tavanların üzerine hasır serilmiş, tahta kaplama ve üzerine sıkıştırılmış kil döşenmiştir (Şekil 14). Damlar dış duvar hizasında 30 cm kalınlığında parapet ile çevrilmiştir. Sade biçimli taş saçak silmeleri çıkıntılı olarak damı sınırlandırmıştır. Yağmur suyunun akışı ise taş çörtenler vasıtasıyla sağlanmıştır (Şekil 14).

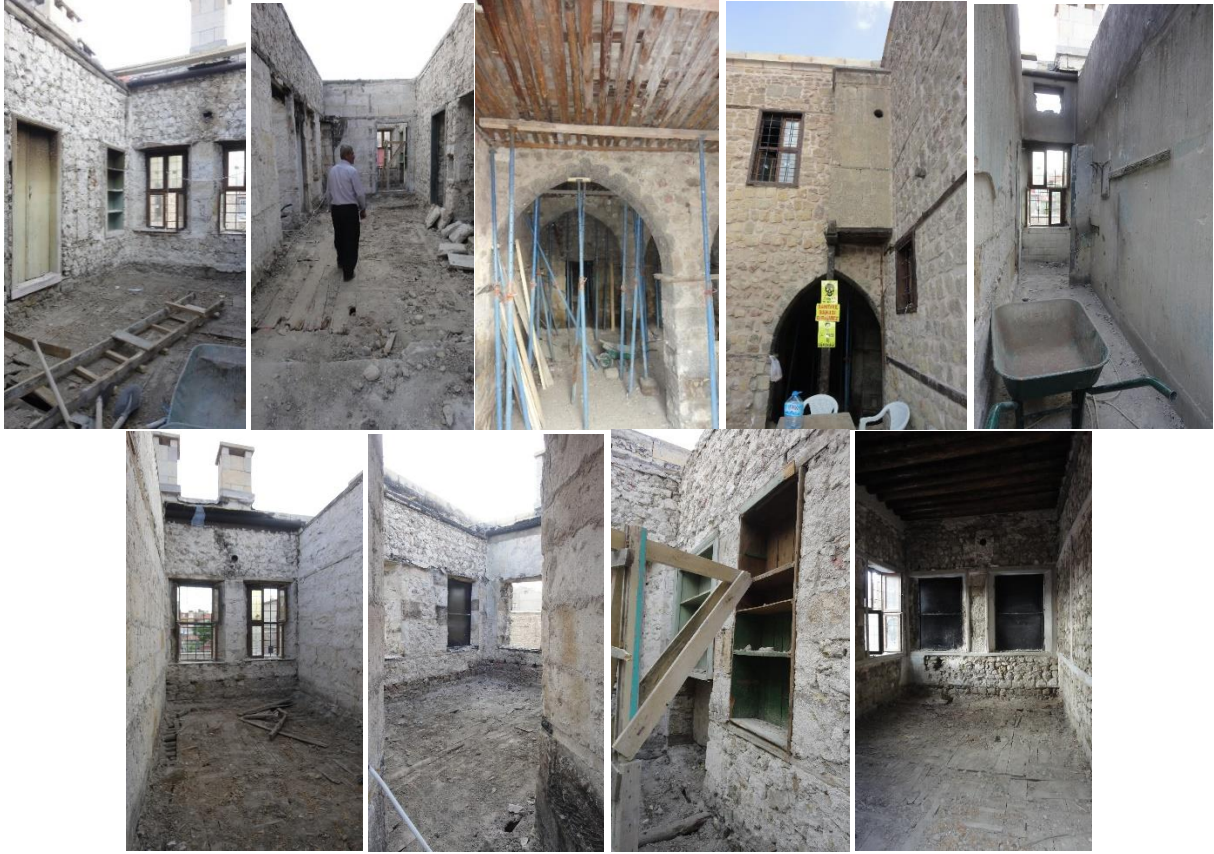
Şekil 15. Göncü Konağı Restorasyon Çalışmaları (Efe Yavaşcan, 2014).

Uzun yıllar işlevsiz kalan Göncü Konağı, Niğde Ömer Halisdemir Üniversitesi'ne ait turizm otel işletmeciliği uygulama oteli olarak restorasyon uygulamaları tamamlanarak, 2016 yılında yeniden kullanıma açılmıştır (Şekil 15).

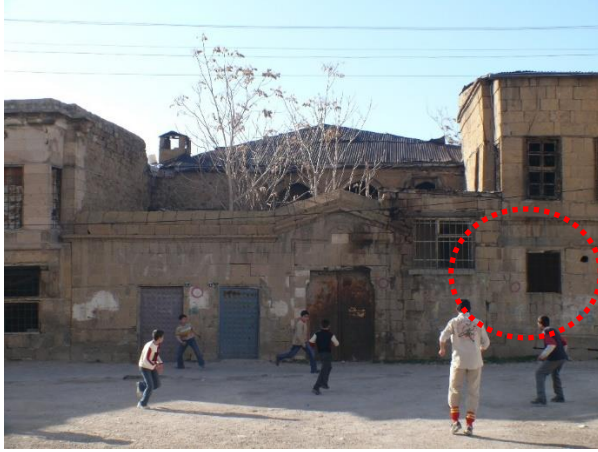
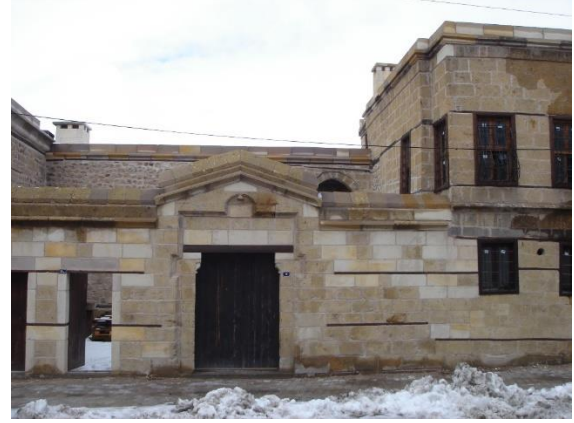
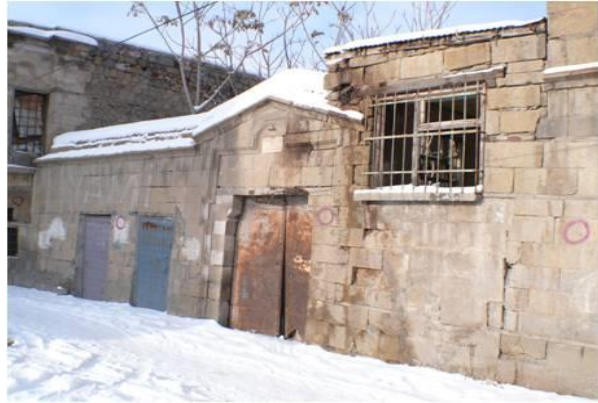
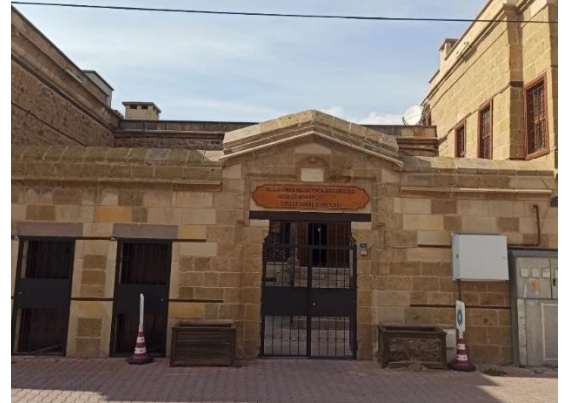
Şekil 16. Göncü Konağı Avluya Eklenen Mekanlar, Avlunun, Sofanın İkiye Bölünmesi, Bu Durumun Cepheye Yansıması ve Restorasyon Sonrası

Sokak Sağıklaştırma öncesi rölöve çizimleri sofadaki ekleme duvar, avluda, hanayda ekleme bölümler kırmızı çizgi ile gösterilmiştir (Işık Proje, 2007)

Göncü Konağı Zemin Kat Planı Rölöve Çizimi, sokak sağıklaştırma sonrası avludaki ekleme bölmelerin ve cephedeki ekleme pencerenin kaldırılması (Çağ Restorasyon Mimarlık, 2012)

Göncü Konağı Sokak Cephesi, 2006

Göncü Konağı Sokak Cephesi, 2016

Göncü Konağı Sokak Cephesi, 2023

Konağın özgün planı incelendiğinde planda; avluya duvar eklenerek ikiye bölünmüş, avlunun kuzeyine mekanlar eklenerek bu mekânın havalandırması ve ışıklandırması için sokak cephesine pencere eklenmiştir. Avludaki taş merdivenin, hanayın da ortasına duvar örülerek ikiye bölünmüştür. Aynı şekilde sofada da duvar eklenerek ikiye bölündüğü görülmektedir (Şekil 16). Bu değişiklikler muhtemelen birden fazla kullanıcının konaktan yararlanabilmesi için zamanla yapılmıştır. Cephe özellikleri incelendiğinde yapılan en büyük değişiklik sokak cephesine açılan pencere, batı cephesine eklenen ıslak hacim mahallidir. 2007 yılında Cullaz Sokak Sağlıklaştırma Çalışmaları kapsamında sokak cephesindeki ekleme pencere kaldırılmış duvar özgüne uygun tamamlanmıştır. Avludaki ekleme duvar ve mekanlar kaldırılmıştır (Şekil 16).

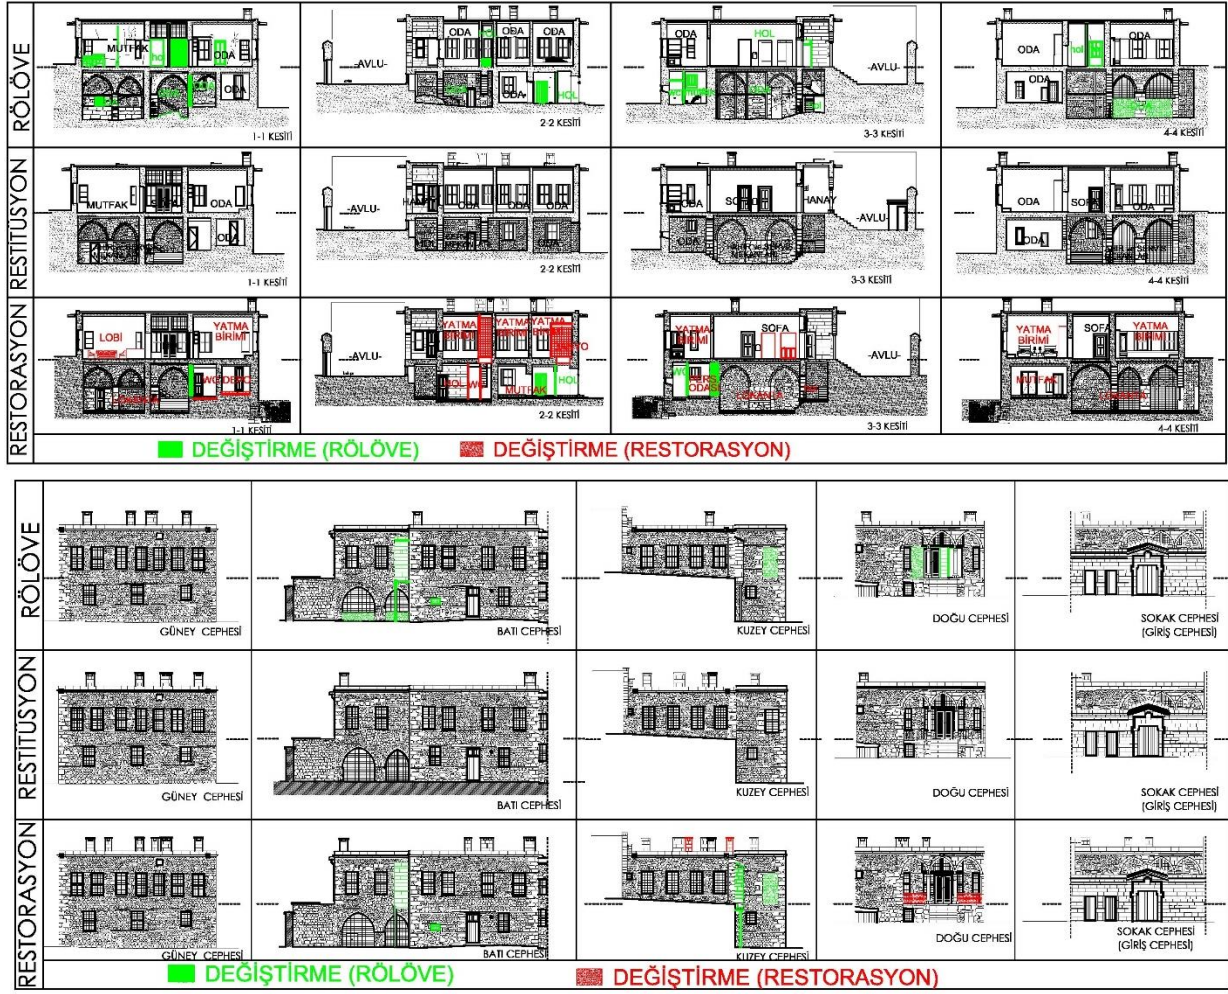
Şekil 19. Kesit ve Görünüşlerin Karşılaştırılması, Özgün Yapıdaki Değişimlerin Tespiti

Yapıdaki iç mekandaki en büyük değişiklik olarak ıslak hacimlerin odalara eklenmesi müdahalesi kesitlerin karşılaştırılmasında ortaya çıkmaktadır (Şekil 19). Cephelerde ise üst katta batı cephesindeki ekleme ıslak hacmin yapının restorasyonunda korunduğu görülmektedir (Tablo 4). Kuzey cephesinde kapatılmış pencerenin restorasyonda açılmadığı görülmektedir (Tablo 4). İç avlu cephesinde hanayda sütunlar arasına ve merdivene ferforje korkuluk yapılmıştır (Şekil 19, Tablo 4). Bunun dışında cephe düzeninde değişiklik bulunmamaktadır (Şekil 19, Tablo 4).

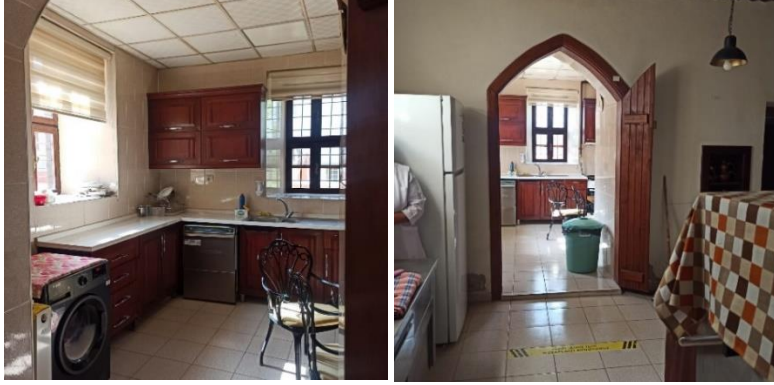
İşlevlendirme sonrası zemin kattaki mutfak bölümleri (Efe Yavaşcan, 2023)

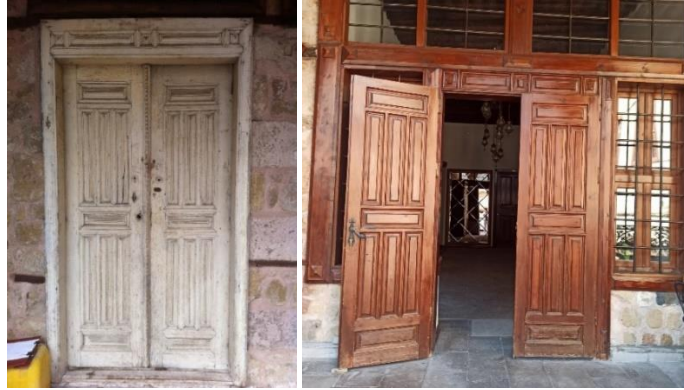
Solda restorasyon çalışmaları öncesi giriş kapısı (Niğde Müze Müdürlüğü, 2012), sağda restorasyon sonrası giriş kapısı (Efe Yavaşcan, 2023)

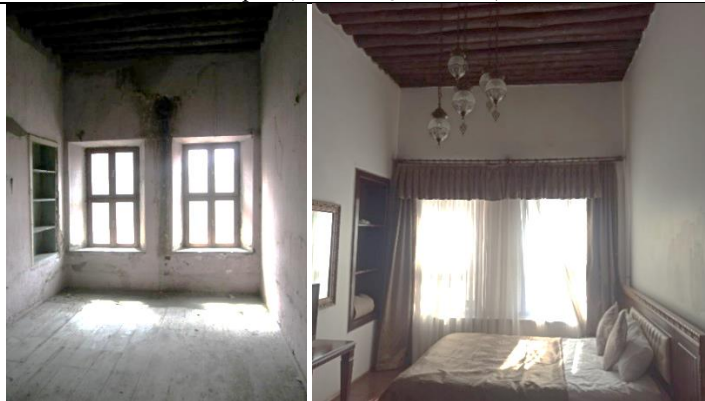
Solda restorasyon çalışmaları öncesi üst kattaki oda (Niğde Müze Müdürlüğü, 2012), sağda restorasyon çalışmaları sonrası üst kattaki odanın yatma birimlerine dönüşümü (Efe Yavaşcan, 2023)

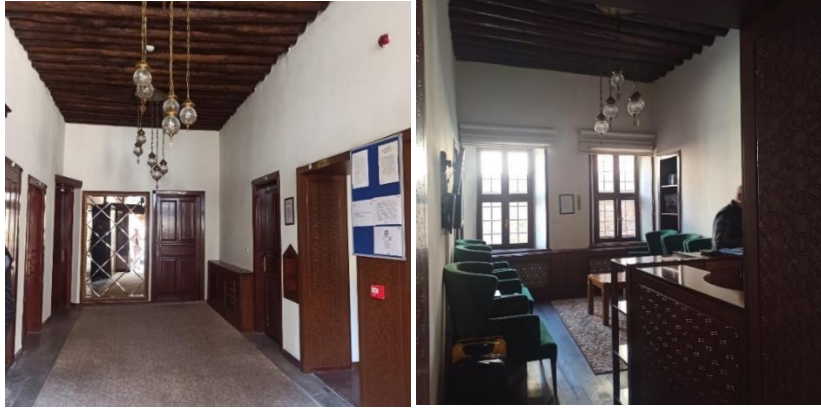
Solda restorasyon çalışmaları sonrası sofa, sağda lobi olarak işlevlendirilen mutfak mekânı (Efe Yavaşcan, 2023).

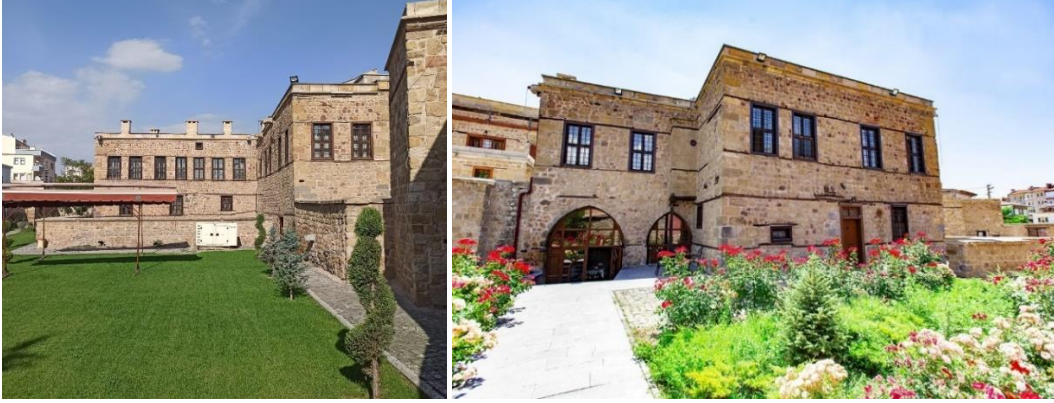
Restorasyon çalışmaları sonrası sağda güney cephe-bahçe (Efe Yavaşcan, 2023), sağda batı cephesi-bahçe (URL-1, 2016).

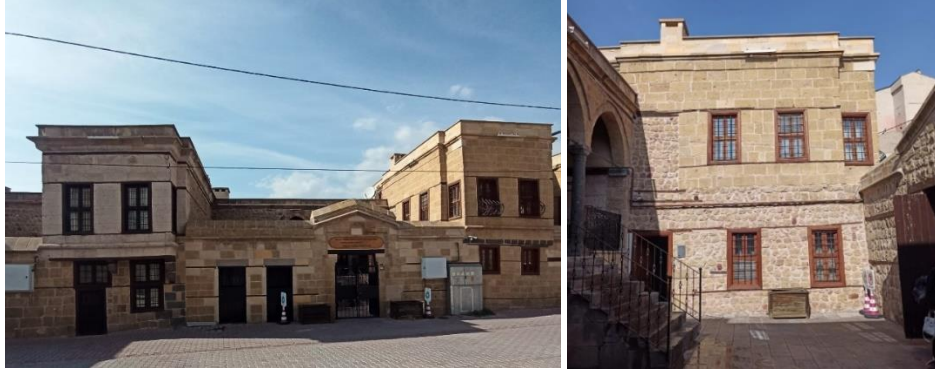
Restorasyon çalışmaları sonrası sokak cephesi ve iç avlu komşu yapıya ait cephe (Efe Yavaşcan, 2023).
