Sivas İli Altınyayla İlçesi Merkez (Tonus) Camisi Vaaz Kürsüsü Süslemeleri¹

Sermon Pulpit Decorations of the Central (Tonus) Mosque in Sivas Province Altınyayla District

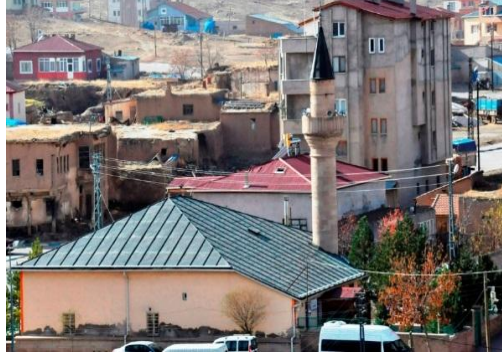
Şekil 2. Altınyayla Merkez (Tonus) Camii Genel Görünümü

Altınyayla eski bir yerleşim yeri olmasına rağmen ne zaman ve kimler tarafından kurulduğuna dair net bilgiler bulunmamaktadır (Anonim, 2017: 2,3). Sivas'ın 16 ilçesinden birisi olan Altınyayla'nın kuzeybatısında Şarkışla, kuzeydoğusunda Ulaş ve Sivas, güneydoğusunda Kangal, güneybatısında Pınarbaşı (Kayseri) ilçeleri bulunmaktadır. Cami, Altınyayla'nın Aydın Mahallesiinde bulunmaktadır (Şekil 2). Osmanlı Dönemi'nde "Tonus" ismi ile kullanılmıştır (Anonim, 2017).

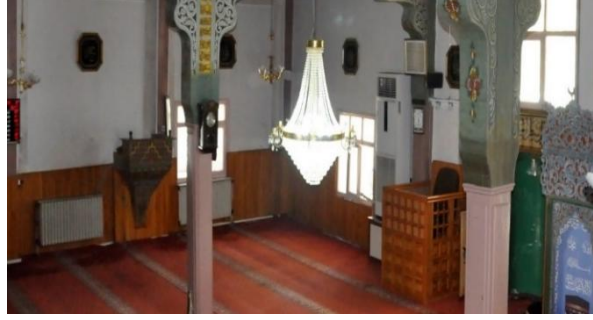
Şekil 4. Harimden Vaaz Kürsüsü Genel Görünümü

Vaaz kürsüsü 0,84 x 90 metre ebatında mihrabın sol çaprazında, içbükey çıkma şeklinde duvara monte edilmiştir (Şekil 4). Eminönü Yeni Camii, Laleli Camii, Fatih Camii, Emirgan Camii vb. cami vaaz kürsüleri gibi ahşap malzemeden yapılmıştır (Kurtişoğlu, 2013: 408).

Geç Dönem özelliği olan ahşap kürsüler ayaklı ve taşınabilir yapılırken, Altınyayla Merkez (Tonus) Camii vaaz kürsüsü Ayazma ve Selimiye Camii kürsüleri gibi duvara monte edilmiştir (Apa, 2009: 266, 267).

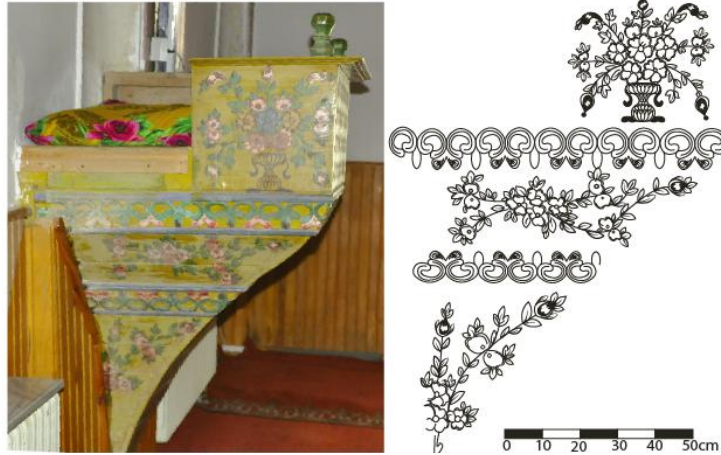
Şekil 5. Vaaz Kürsüsü, Kuzey Cephe Genel Görünümü ve Kompozisyon Çizimi

Kuzey cephe, ahşap üzeri renkli kalem işi ve çakma tekniklerinin birlikte kullanıldığı bitkisel süslemelerin renk ve kompozisyon uyumu içerisinde bir bütün olarak tamamlanmasıyla oluşturulmuştur. Kürsünün giriş yeri kuzey cephesinde yer almaktadır (Şekil 5).

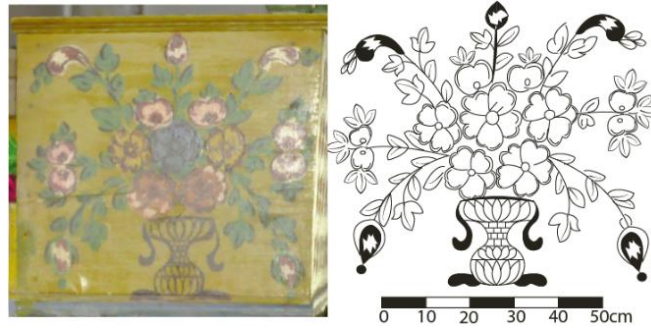
Şekil 7. Vaaz Kürsüsü Kuzey Cephe Vazo İçerisinde Buket Detay Görünümü ve Desen Çizim

Giriş bölümünün sağında yanlardan ayaklı gövdesi yivlenerek dilimlendirilmiş, tek boğumlu, iki yanından aşağıya doğru sarkan "S" kıvrım kulplu bir vazo bulunmaktadır (Şekil 7). Vazo içerisinde çeşitli renklerde penç berk, dü berk, gonca motifleri, sap çıkmaları ve sade yaprak motifleri ile ortadan simetrik bir şekilde tasarlanan kompozisyon yer almaktadır. Sarı zemin fonu üzerine çiçek motifleri siyah kontur içerisinde kırmızı, mavi, sarı ve toz pembe renge boyanmıştır. Işıklarımlar yer yer kırmızı renk ile yapılmıştır. Sade yaprak motifleri siyah kontur içerisinde yeşil renge boyanmıştır.

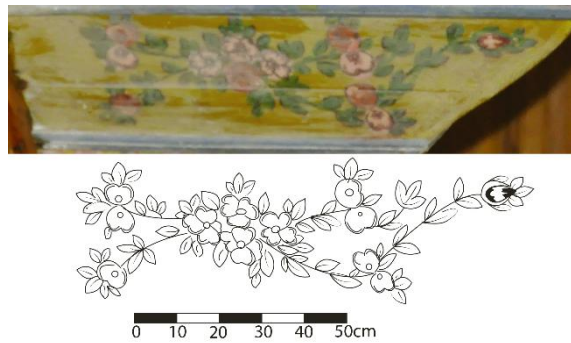
Şekil 9. Vaaz Kürsüsü Kuzey Cephe İkinci Alan Detay Görünümü ve Desen Çizimi

Birinci pervazın altında ikinci alan bulunmaktadır. Sarı renkli zemin üzerine merkezde se berk (üç yapraklı), cihar berk (dört yapraklı) motiflerinin sade yapraklar eşliğinde kenarlarda dü berklerin (iki yapraklı) ve goncaların bitkisel kompozisyonu ile ikinci alan oluşturulmuştur (Biol ve Derman, 2008: 47). Sarı zemin üzerine pençler ve goncalar, siyah kontur içerisinde kırmızı ve pembe renge, yapraklar siyah kontur içerisinde yeşil renge, ahşap üzeri renkli kalem işi tekniği ile boyanmıştır (Şekil 9).

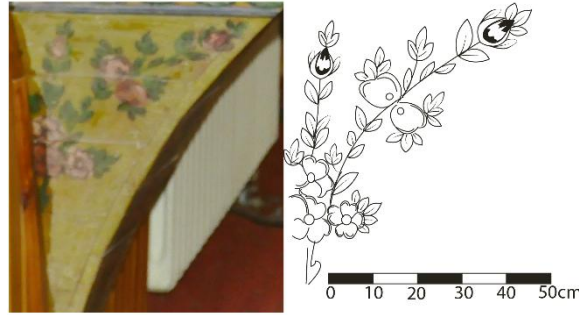
Şekil 11. Vaaz Kürsüsü Kuzey Cephe Üçüncü Alan Detay Görünümü ve Desen Çizimi

Vaaz kürsüsünün kuzey cephe, üçüncü alan desen kompozisyonu duvar kenarından çıkan penç, gonca ve yapraklardan oluşan bitkisel motiflerin oluşturduğu çiçek buketleriyle süslenmiştir. Sarı zemin üzerine pençler ve goncalar, siyah kontur içerisinde kırmızı ve pembe renge, yapraklar ise siyah kontur içerisinde yeşil renge, ahşap üzeri renkli kalem işi tekniği ile boyanmıştır (Şekil 11).

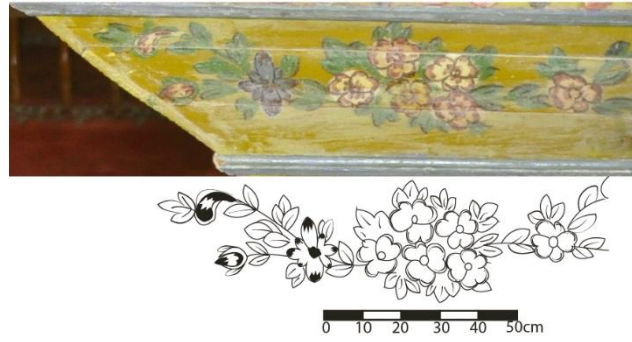
Şekil 16. Vaaz Kürsüsü Güney Cephe İkinci Alan Detay Görünümü ve Desen Çizimi

Birinci pervazın altındaki ikinci alan kompozisyonunda da kuzey cephe ikinci alan kompozisyonundaki gibi pençler, sade yapraklar ve goncalar kullanılmıştır. Kuzey cephe ikinci alandan tek farklı olarak sekiz yapraklı rozet motifleri kullanılmıştır. Sarı zemin üzerine sekiz yapraklı rozetler siyah kontur içerisinde eflatun renge, pençler ve goncalar, siyah kontur içerisinde kırmızı ve pembe renge, boyanmıştır. Yapraklar ise siyah kontur içerisinde yeşil renge, ahşap üzeri renkli kalem işi tekniği ile uygulanmıştır (Şekil 16).

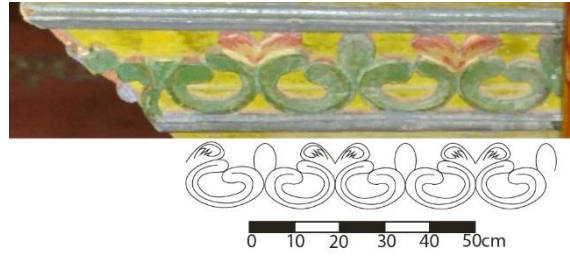
Şekil 17. Vaaz Kürsüsü Güney Cephe İkinci Pervaz Detay Görünümü ve Desen Çizimi
Kaynak: Kaya, 2018.

Bu bölümünün altında kuzey cephedeki ikinci pervazın devamı vardır (Şekil 17). Ahşap zemin üzerine çakma ve ahşap üzeri renkli kalemişi tekniklerinin birlikte kullanıldığı bitkisel süslemeli dar bir pervazdır. "C" kıvrımlı yaprakların taşıdığı palmet ve ikili yaprakların yan yana simetrik dizimi ile (Anonim, 2017: 26) vaaz kürsüsünün üç bir yönünü kaplamaktadır. Sarı zemin fonu üzerine, "C" kıvrım saplı yapraklar yeşil ve siyah renge, palmetler pembe ve kırmızı renge boyanmıştır.

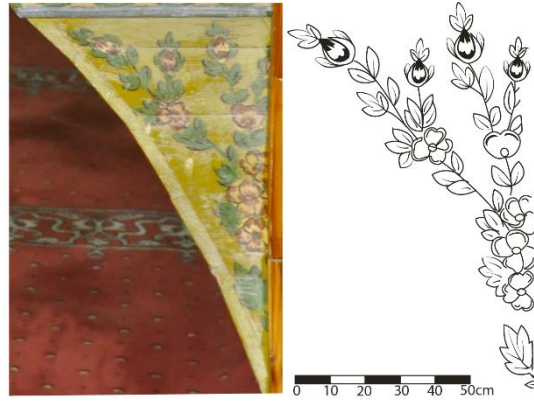
Şekil 18. Vaaz Kürsüsü Güney Cephe Üçüncü Alan Detay Görünümü ve Desen Çizimi
Kaynak: Kaya, 2018.

Vaaz kürsüsünün üçüncü alanı, desen kompozisyonu olarak güney cepheye benzerlik gösterir. Kuzey cephe de güney cepheye göre penç ve yaprakların sayısında fazlalık yapılmış ve rozet motifi eklenmiştir. Duvar kenarından başlatılan kompozisyon pençler, goncalar, rozet ve yaprakların oluşturduğu çiçek buketleriyle süslenmiştir. Sarı zemin üzerine sekiz yapraklı rozetler siyah kontur içerisinde eflatun renge boyanmıştır. Pençler ve goncalar, siyah kontur içerisinde kırmızı ve pembe renge, yapraklar siyah kontur içerisinde yeşil renge, ahşap üzeri renkli kalem işi tekniği ile uygulanmıştır (Şekil 18).

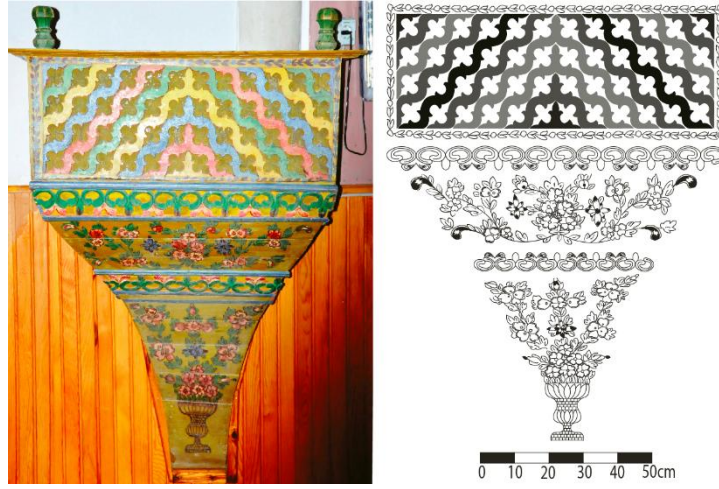
Şekil 19. Vaaz Kürsüsü Batı Cephe Genel Görünümü ve Kompozisyon Çizimi
Kaynak: Kaya, 2018.

Batı cephe, ahşap üzeri renkli kalem işi ve çakma tekniklerinin birlikte kullanıldığı bitkisel süslemelerin renk ve kompozisyon uyumu içerisinde bir bütün olarak tamamlanmasıyla oluşturulmuştur (Şekil 19).

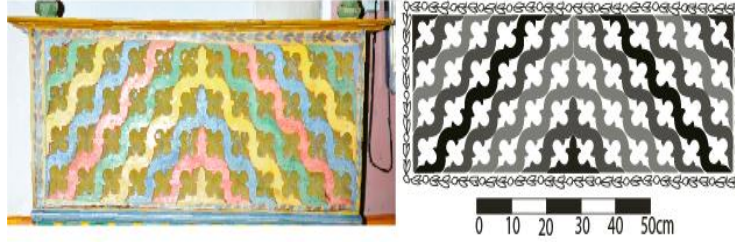
Şekil 20. Vaaz Kürsüsü Batı Cephe Kafes Bölümü Detay Görünümü ve Desen Çizimi
Kaynak: Kaya, 2018.

Vaaz kürsüsünün batı cephesi güney cephedeki gibi kafesli bölüm bulunmaktadır. İç ve dışbükey "S" kıvrımlar yapan ahşap kafesli oymaların karşılıklı simetrik şekilde gelmesiyle, dikdörtgen bir kafes oluşturulmuştur. Kafeslerde kırmızı, mavi, yeşil ve sarı renkler kullanılmıştır (Şekil 20).

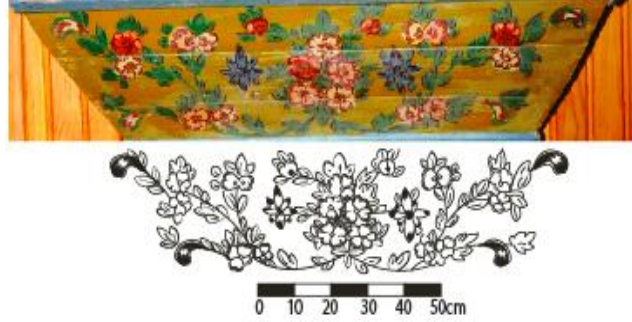
Şekil 22. Vaaz Kürsüsü Batı Cephe İkinci Alan Detay Görünümü ve Desen Çizimi
Kaynak: Kaya, 2018.

Birinci pervazın altındaki ikinci alan kompozisyonunda motifler orta eksen simetrik olarak yerleştirilmiştir. Kompozisyonda penç berkler, sekiz yapraklı rozetler, sade yapraklar ve goncalar kullanılmıştır. Sarı zemin üzerine sekiz yapraklı rozetler

siyah kontur içerisinde eflatun renge, pençler ve goncalar, siyah kontur içerisinde kırmızı ve pembe renge boyanmıştır. Yapraklar ise siyah kontur içerisinde yeşil renge ahşap üzeri renkli kalem işi tekniği ile uygulanmıştır (Şekil 22).

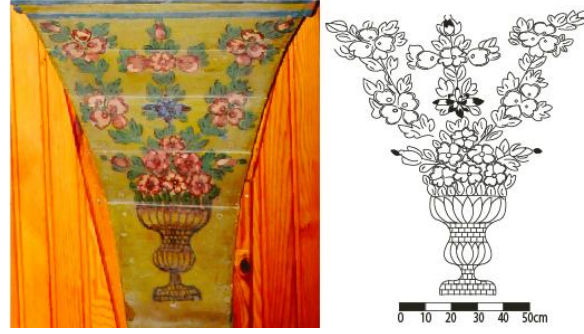
Şekil 24. Vaaz Kürsüsü Batı Cephe Vazo İçerisinde Buket Detay Görünümü ve Desen Çizimi

İkinci pervazın alt kısmında gövdesi iki boğumlu ve yivlendirilerek dilimlendirilmiş bir vazo içerisinden çıkan penç berk, rozet ve sade yapraklı bitkisel motiflerin simetrik dağılımı kullanılmıştır. Pençler, goncalar, rozet ve yaprakların oluşturduğu çiçek buketiyle süslenmiştir. Sarı zemin fonu üzerindeki vazo siyah kontur içerisinde sarı renge, sekiz yapraklı rozet siyah kontur içerisinde eflatun renge boyanmıştır. Pençler siyah kontur içerisinde kırmızı ve pembe renge, yapraklar siyah kontur içerisinde yeşil renge, ahşap üzeri renkli kalem işi tekniği ile uygulanmıştır (Şekil 24).
