Yüzey Kaplama Çinilerinde Görülen Bozulmalar ve Bozulmaların Tespitine İlişkin Çizelge Önerisi

Deteriorations Observed in Surface Tiles and Chart Suggestion on Determination of Deteriorations

Işıl KONAĞ¹

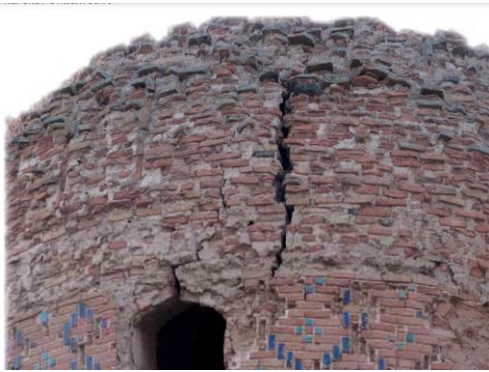
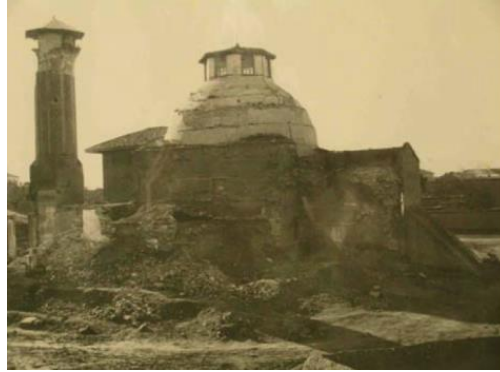
Resim 1. Batman Zeynel Bey Türbesi, Taşıyıcı Duvarlarda Yarılma-Ayrılma (Solda) (Eskici vd., 2008: 25).

Resim 2. Konya İnce Minareli Medrese, Taşıyıcı Duvarlarda Örgü Kaybı (Sağda)(K.V.B.M.).

Yukarıda aktarıldığı gibi farklı etkenler sonucunda taşıyıcı duvarlarında gelişen statik denge farkları gerilime sebep olmakta ve sonucunda da çatlak-kırıklar meydana gelmektedir. Çatlak-kırıklara müdahale edilmediği durumda bozulma ilerleyerek yarılma-ayrılmalara sebep olmaktadır. Sıralanan bozulmalar sonucu bütünsel mukavemetini kaybeden taşıyıcı duvar birim malzemelerinde, yüzey yıpranması, tanelenerek dökülme ya da koparak ayrılma türünden bozulmalar ile aşınma-ufalanmalar da görülebilmektedir. Taşıyıcı duvarda ve birim malzemede gelişen tüm bu bozulmalar ile örgüde birim malzeme kaybı ve hatta örgü kaybı gelişmektedir (Çetin, 1993; Koçu, 1994; Caner-Salkıt, 1999; Eskici vd., 2006; Işıkhan, 2008; Eskici vd., 2008; Ahunbay, 2009; Eskici ve Kaboğlu, 2011:239; Şener, 2012; Şener, 2013; Şener, 2014; Kap ve Sağlık, 2018) (Resim 1-2-3-4-5).

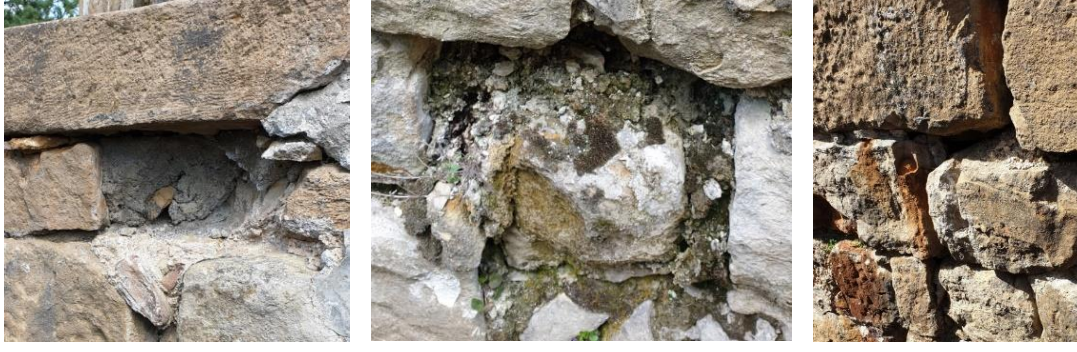
Resim 3. Kastamonu Adil Bey Türbesi, taşıyıcı duvarda birim malzeme kaybı (Solda).

Resim 4. Kastamonu Adil Bey Türbesi, taşıyıcı duvarda aşınma-ufalanma (Ortada).

Resim 5. Kastamonu Adil Bey Türbesi, taşıyıcı duvarda derz boşalması (Sağda).

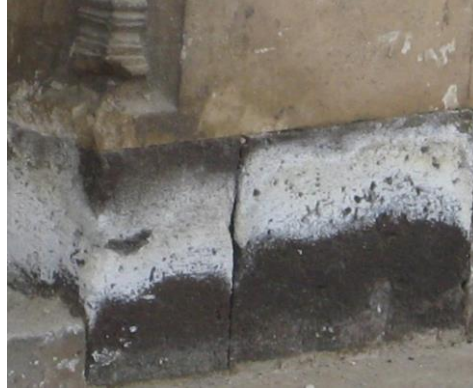
Resim 6. Van Hüsrev Paşa Cami, taşıyıcı duvarlarda çiçeklenme-tuzlanma (Belli, 2009: 181)

Çeşitli etkenler ile (yağışlar, zeminden kapiler yolla) esere ulaşan suların içerisinde bulunan çözülmüş tuzlar, taşıyıcı duvar zemininden veya duvar yüzeyinden emilerek ilerlemekte, yükselen ısı ile buharlaşmak için yüzeye doğru hareket etmekte ve taşıyıcı duvar yüzeylerinde çözünebilir tuzların oluşturduğu birikimle çiçeklenmeler meydana gelmektedir. Tuzun yüzeyin hemen altında biriktiği durumlarda ise kabuk altı çiçeklenmeler görülmektedir. Tuzlar, topraklı tabakalardan, onarım harçlarından veya malzemesinin kendi yapısından kaynaklı taşıyıcı duvarlara ulaşarak sorun oluşturmaktadır (Caner-Salkıt, 1999; Eskici vd., 2008; Öcal ve Dal, 2012; Şener, 2012; Kap ve Sağlık, 2018) (Resim 6).

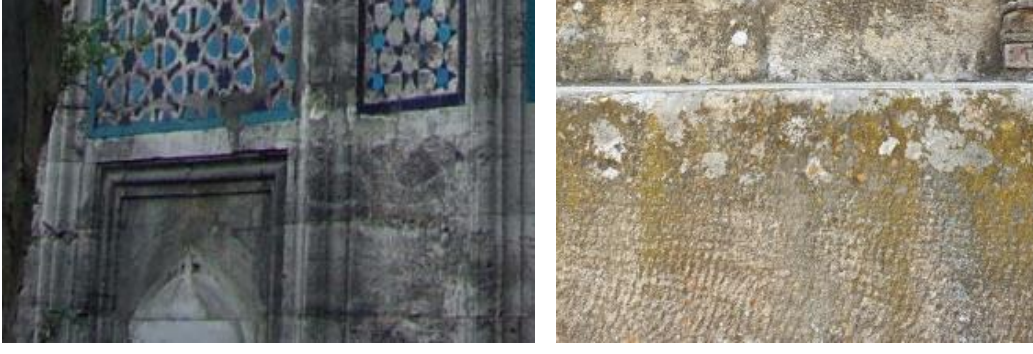
Resim 7. İstanbul Mahmut Paşa Türbesi, taşıyıcı duvarlarda yüzeysel kirlilik (Solda) (Taşkiran, 2014: 76).

Resim 8. Kastamonu Adil Bey Türbesi, taşıyıcı duvarlarda mikrobiyolojik oluşumu (Sağda).

Taşıyıcı duvar yüzeyinde görülen alg, liken ve yosun gibi mikroorganizmalar ile ot, çalı ve ağaç türündeki bitki gelişimleri fiziksel/mekanik ve kimyasal olarak ürettikleri organik asitler ve köklerinin oluşturdukları basınç sayesinde taşıyıcı duvarların bozulmasına neden olurken, küçük hayvan ve böceklere de taşıyıcılarda bir yaşam alanı oluşturarak bozulmaları desteklemektedirler. Bu bozulmalar karşısında taşıyıcıya bağlı bulunan çinilerde de kısmi ya da bütünsel kayıplar meydana gelmektedir (Şener, 2012; Şener, 2013; Caner-Salkıt, 1999; Eskici vd., 2006; Eskici vd., 2008; Öcal ve Dal, 2012) (Resim 7-8).

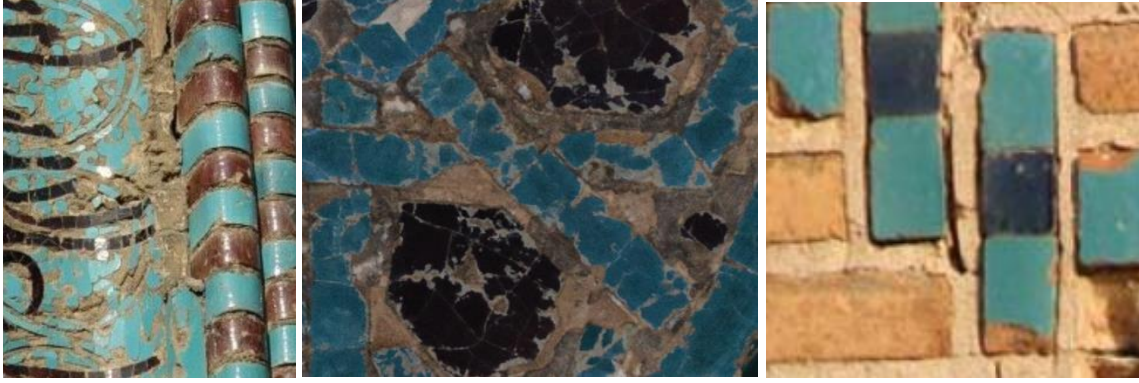
Resim 9. Konya Sırçalı Medrese, harç-derz malzemesinde aşınma-ufalanma (Solda)(URL.1).

Resim 10. Konya Akşehir Taş Medrese, harç-derz malzemesinde parça kaybı (Ortada).

Resim 11. Batman Zeynel Bey Türbesi, harç-derz malzemesinde çatlak-kırık (Sağda)(Eskici vd., 2008: 19).

Mekanik veya kimyasal etkenler sonucu birim çini ve/veya birim panoları sabitleyen harç-derz malzemelerinde, yüzey yıpranması sonucunda oluşan aşınmalar ve yine mekanik etkenlerle bütünü oluşturan tanelerin dökülmesi ya da küçük parçacıkların ayrılarak kopması ile oluşan ufalanmalar meydana gelmektedir (Şener, 2013; Şener, 2014). Isı değişimi, nem, tuz vb. gibi farklı etkenler sonucunda harç-derz malzemesinde gerilimler meydana gelmekte ve bu gerilimler karşısında mukavemet kaybına uğrayan ve devamlılığını yitiren malzeme, bütünlüğünü kısmen koparak kaybettiği durumlarda çatlama, tamamen koparak kaybettiği durumlarda ise kırılma şeklinde bozulmalar göstermektedir (Şener, 2014; Kap ve Sağlık, 2018) (Resim 9-10-11-12-13-14).

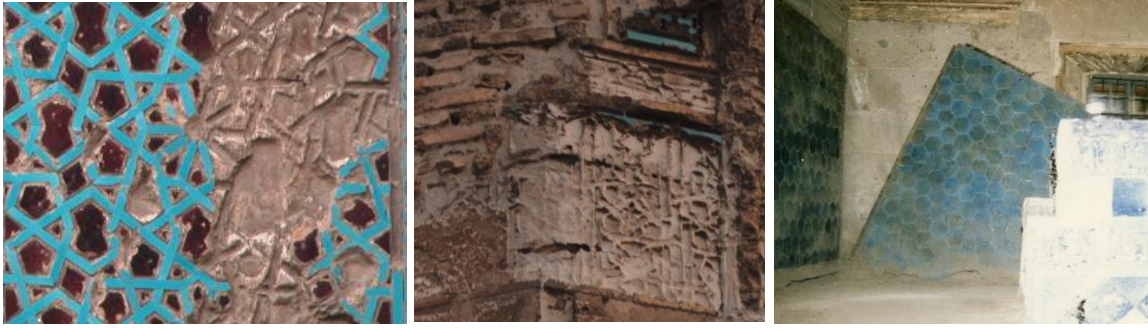
Resim 12. Konya Sırça Medrese, harç-derz malzemesinde kayıp (Solda)(URL.2).

Resim 13. Konya İnce Minareli Medrese, derz dolgusu ve birim çinide ayrılma (Ortada).

Resim 14. Konya Sahip Ata Türbe, pano ayrılması (Sağda).

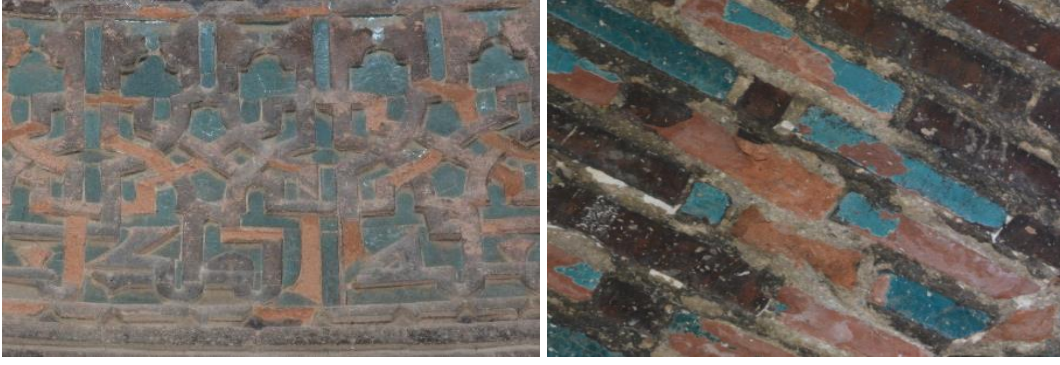
Resim 15. Konya İnce Minareli Medrese, Hamurda Aşınma-Ufalanma (Solda).

Resim 16. Akşehir Taş Medrese Türbesi, Hamurda Aşınma-Ufalanma (Sağda).

Çini hamurunun maruz kalacağı farklı etkenlerle hamur yüzeyinin yıpranması ve hamuru oluşturan tanelerin dökülmesi ya da koparak çözülmesi ile aşınma ve ufalanmalar oluşmaktadır. Aşınma ve ufalanma tipi bozulmalara mekanik, kimyasal ve insani faktörler; yani korozyon, erozyon, don, tuz kristalizasyonu, genişleme, çekme, eskime vb. faktörler yol açmaktadır (Koçu, 1994; Şener, 1997; Eskici ve Kabaoğlu, 2011; Bayazit ve Işık, 2014; Şener, 2014) (Resim 15-16).

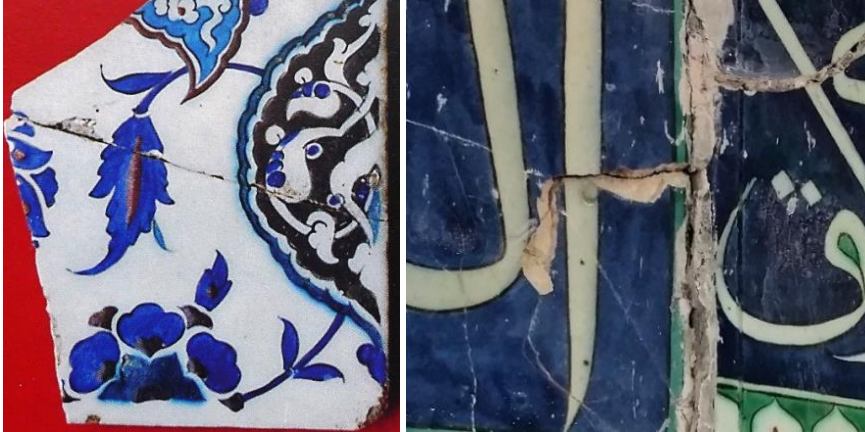
Resim 17. İznik çini fırınları kazı buluntusu çini hamurunda ve sırda kırık (Solda) (Arlı, 2018: 589).

Resim 18. Kastamonu Küre-i Hadit Cami, çini hamurunda parça kaybı (Sağda).

Çini hamurunun üretimde kullanılan malzemelerin yapısı, oranı ve uygulamalarına bağlı olarak temellenen sorunlar ya da sonrasında karşılaştıkları çevresel etkenler ile beslenerek oluşan gerilimler, malzeme bütününe devamlılığını yitirmesine yol açmakta, gerilime bağlı malzeme bütünlüğünün kısmen kaybedilmesiyle çatlaklar, tamamen ayrılması ile de kırıklar ortaya çıkmaktadır. Hamur malzemelerin iyi elenmemesi, yanlış kurutulması ve fırınlanması, ısı değişimi, nem, tuz vb. gibi faktörler malzeme bütünlüğünde bozucu etkiye sahiptir. Aşınma, ufalanma, çatlak, kırıklar sonucu mukavemet kaybı yaşayan hamurda oluşan koparak ayrılmalar veya mekanik bir etkiye maruz kalmasıyla kaybedilen her türlü eksilmeler ile de parça kayıpları meydana gelmektedir (Arcasoy, 1983; Şener, 1997; Eskici, 2004; Fraser, 2010; Eskici ve Kabaoğlu, 2011; Işıkhana, 2012; Bayazit ve Işık, 2014; Şener, 2014; Zeyveli ve Eskici, 2019) (Resim 17-18).

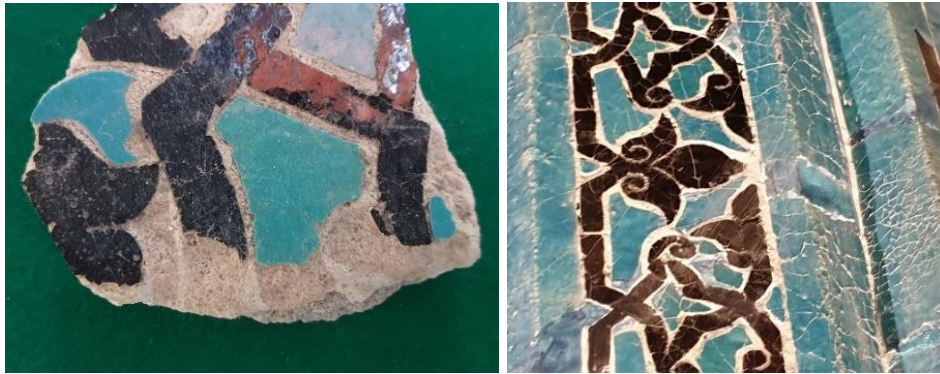
Resim 19. Konya İnce Minareli Medrese, kazı buluntusu, sır yüzeyinde parça kaybı (Solda).

Resim 20. Konya Sahip Ata Hankah, sır çatlağı (Sağda).

Sırı oluşturan malzemelerin seçimi, oranı, hamur malzemesiyle olan uyumu, pişirim sırasında ve sonrasında gerçekleşen ısı farklılıkları gibi üretim hataları veya ısı değişimi, nem, tuz vb. gibi çevresel etkenlerle oluşan gerilimler sonucu sırda kısmi çözümlerle çatlaklar, tamamen ayrılmalara da kırıklar meydana gelmektedir, devamında parça kayıpları da görülmektedir. Ayrıca üretime bağlı olarak yanma, renk değişimi, kabarcık-baloncuk oluşumu, gözeneklilik, yumrulaşma, zayıflama ve kolay dağılma gibi bozulmalarda görülebilmektedir (Arcasoy, 1983; Küçük, 1997; Şener, 1997; Işıkhan, 2008; Zeyveli ve Eskici, 2019; Fraser, 2010; Mirdanlı ve Sakarya, 2009) (Resim 19-20).

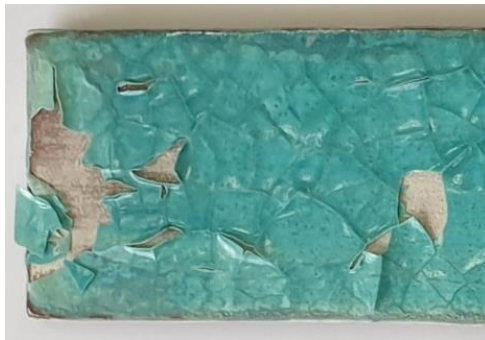
Resim 21. Tek renk sırlı çini karo (Işıl Konak üretimi), sırda kavlama.

Üretim aşamasında çini birim malzemede kullanılan bileşenlerin uyumsuzluğu sonucu gelişen ya da üretildikten sonraki ilk dönemlerde birbirini tutan hamur, astar ve sır tabakalarının sonraki dönemde maruz kaldıkları don, tuz kristalleşmesi gibi mekanik zorlamalarla kısmen veya bütünü ilgilendiren ölçüde çözümler yaşanması, sırda kavlama ve kabuklanarak ayrılmalara sebep olmaktadır. Ayrıca sırdaki bu tip koparak ayrılmalara, çinili yapıların yangına maruz kalmasıyla ani yükselen ısıdan kaynaklı, çinilerin içinde ve dıştaki farklı hacim genişlemesi sonucunda da gelişebilmektedir (Kieslinger 1968, 13'ten aktaran Belli, 2009; Şahin, 1983; Buys ve Oakley, 1993; Küçük, 1997; Işıkhan, 2012; Atalay ve Güler, 2014) (Resim 21).

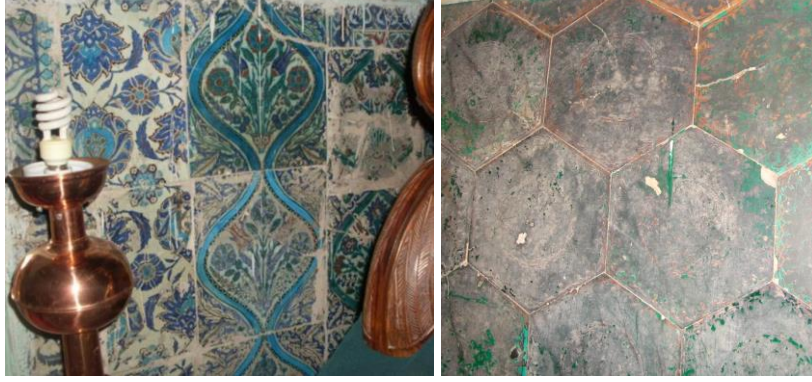
Resim 22. Diyarbakır Sahabeler Türbesi, sır yüzeyinde onarıma bağlı harç boya kalıntıları (Çığ, 2014: 10).

Resim 23. Bursa Yeşil Cami, sır yüzeyinde siyah tabaka oluşumu (Sağda) (B.V.B.M.).

malzemelerde, nemli yüzeylerde görülen alg ve liken gibi su yosunu türü mikroorganizmalar da yüzeyde patina-tabaka oluşturmaktadır. Bu tür bozulmalar estetik bir problem olarak görülmekle birlikte, yüzeyde gözeneklerinde suyu tutmakta ve tuzlanma, ufalanma, aşınma gibi farklı bozulma türlerine de zemin hazırlamaktadır (Küçük, 1997; Büyükkakıncı, 2010; Işıksan, 2012; Şener, 2014) (Resim 22-23).

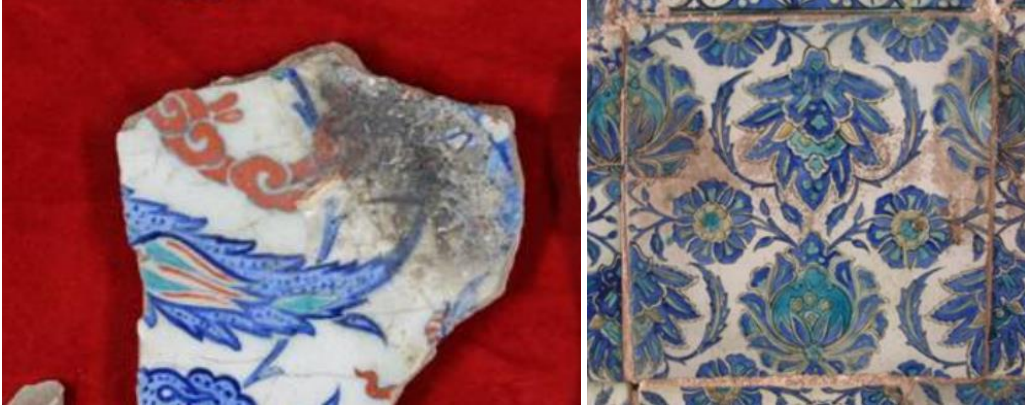
Resim 24. İznik çini fırınları kazı buluntusu, sır yüzeyinde korozyon (Solda) (Arlı, 2018: 591).

Resim 25. Diyarbakır Hüsrev Paşa Cami, sır yüzeyinde kirlilik (Sağda) (Çığ, 2014: 8).

Nem, onarımlara bağlı uygulamalar ve kullanılan malzemelerden kaynaklanan organik veya inorganik kökenli kirlilik unsurları sır yüzeyinde görsel niteliği bozan lekelenmelere sebep olmaktadır (Küçük, 1997; Şener, 1997; Başaran, 2000; Işıksan, 2012). Ayrıca sır yüzeyinde sır bileşiminde yer alan malzemelerin kimyasal etkilerle renk değişimine yol açan korozyon da görülür. Hava kirliliğinin bulunduğu ortamlarda oluşan asit ve çiniler ile birlikte kullanılan metaller de korozyonun oluşmasına en büyük etkindir (Boreli, 1999: 7'den aktaran Taşkıran, 2014; Fraser, 2010) (Resim 24-25).

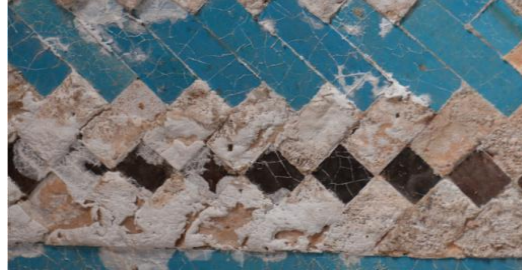
Resim 26. Konya Sahip Ata Hankahı, sır yüzeyinde tuzlanma-çiçeklenme

Sır ve dekor boya bileşiminde kullanılan oksit sülfat ve nitrat, sodyum ve potasyumdan arıtılmış pigment ve ara malzemelerin kullanılması ile sırlı fırınlama sonrasında, sır ve boyalar üzerinde ince tuz oluşumu da görülebilmektedir. Üretimden kaynaklı bu tuz oluşumları dışında, zeminden gelen ve hamurdan ilerleyerek sır yüzeyine yönelen su-nem ile hem sudaki hem de duvar ve çini hamur malzemesindeki çözünür tuzlar da yükselen ısı karşısında yüzeyde veya hemen altında kristalleşerek tuzlanma-çiçeklenmelere sebep olmaktadır (Buys ve Oakley, 1993; Küçük, 1997; Işıksan, 2012) (Resim 26).

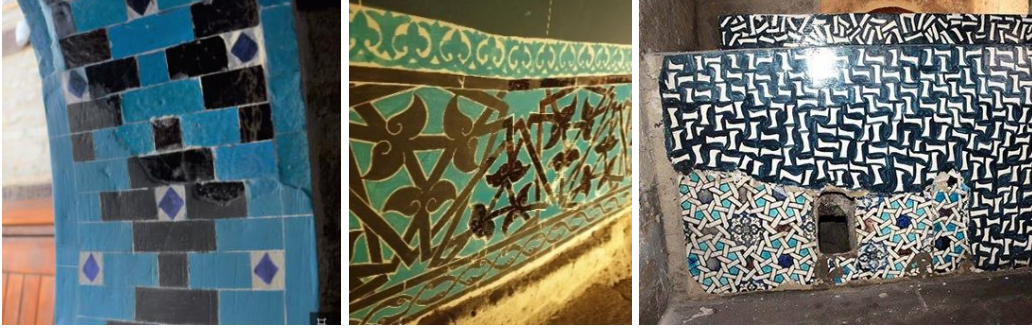
Resim 27. Konya Sahip Ata Türbe, onarımda mimetik tamamlama (Solda).

Resim 28. Konya Sahip Ata Türbe, onarımda mimetik tamamlama (Ortada).

Resim 29. Sivas Şifahye Medrese Türbesi, onarımda hatalı tamamlama (Sağda) (URL. 5).

birim malzeme ile, dolgu-harç ile, çizgisel desen ile ve renklendirme ile tamamlamalar bitirilmektedir (Eskici, 2018). Onarımlarda, harçlı tamamlamaların özgün çinilerin renk, form gibi özelliklerini örtecek nitelikte taşkın uygulaması, dekorun tamamı hakkında net bilgi bulunmamasına rağmen afaki tahminlere dayanarak kompozisyonların bütünsel tamamlanması ve özgün çinilerin rengiyle birebir aynı tonda yapılan renklendirmeli uygulamalar hatalı tamamlama olarak tanımlanmaktadır (Resim 27-28-29).

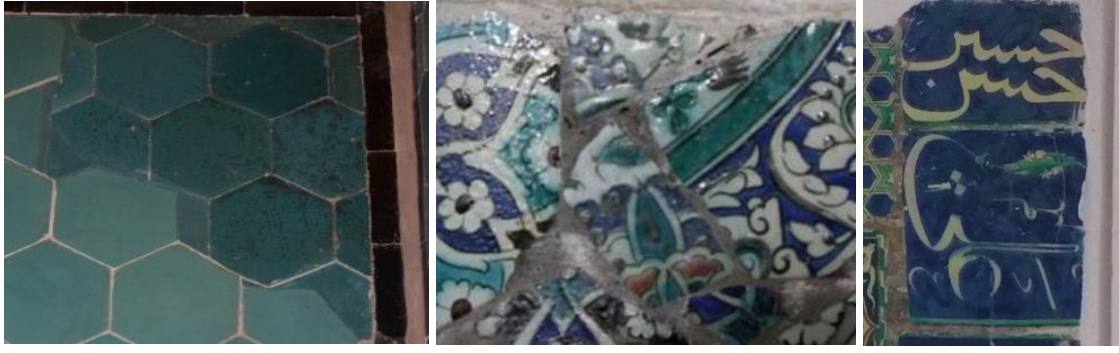
Resim 30. Konya Sahip Ata Halkah, onarımda hatalı birleştirme (Solda).

Resim 31. Diyarbakır İskender Paşa Cami, onarımda hatalı birleştirme (Ortada) (Çığ, 2014: 12).

Resim 32. Kastamonu Küre-i Hadit Cami, onarımda hatalı birleştirme (Sağda).

Zira kullanılan yapıştırıcı ve dolgu malzemelerinin fazla kullanımı ile yüzeye bulaşması ve yapıştırma sonrası gerektiği gibi temizlenmemesi sonucu yüzeyde sararma, kirlilik ve lekelenmeler meydana gelmektedir. Ayrıca fazla yapıştırıcının temizlenmesi sırasında uygulamaya bağlı kopma ve aşınmalar, yapıştırıcı bantların uzun süre yüzeyde kalmasının sonucu lekelenmeler, yüzeyde kalan bantların toz ve kirleri çekmesiyle de yüzeyde birikinti oluşabilmektedir (Şener, 1997; Zeyveli ve Eskici, 2019; Eskici, 2004; Küçük, 1997) (Resim 30-31-32).

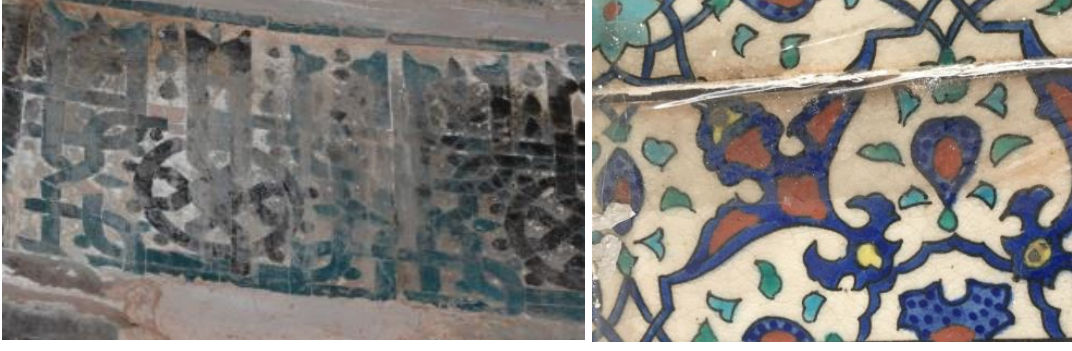
Resim 33. Akşehir Taş Mescit, onarıma ait leke-kirlilik (Solda).

Resim 34. Ankara Etnografya Müzesi çini pano, onarıma ait bant lekesi (Sağda) (Zeyveli ve Eskici, 2019: 438)

Onarımlar esnasında derz tamamlamalarında ya da dolgu işlemlerinde kullanılan harç ve boya malzeme dikkatli kullanılmadığı durumlarda özğün çini yüzeyine taşmakta ve kirlenmesine sebep olmaktadır. Aynı kirlilik taşan harçları temizlemek için yapılan ancak tam temizlenmeden bırakılan uygulamalarda da kalıntı lekeleri olarak görülmektedir. Bozulmalar sonucu taşıyıcı duvarlarda ve çinilerde etkili olan nem sorunu giderildikten sonra da yüzeylerde nem işareti lekelenmeler görülebilmektedir (Resim 33-34).

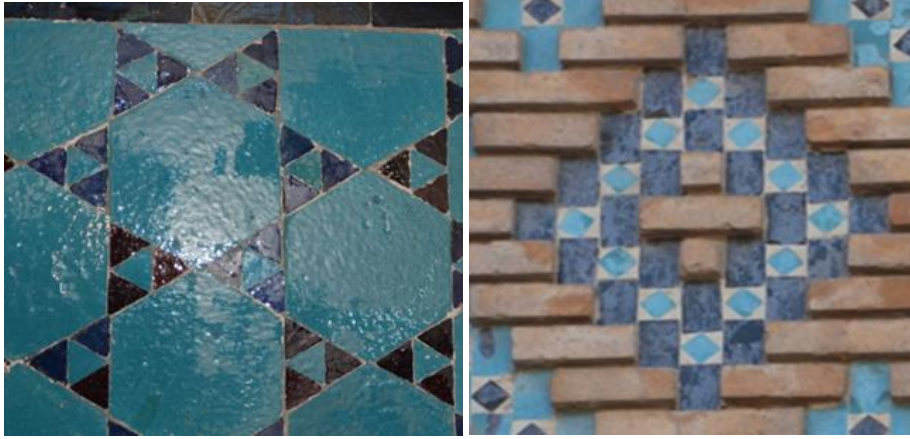
Resim 35. Sahip Ata Cami, yüzey koruma uygulamasına bağlı opak görünüş (Solda).

Resim 36. Sahip Ata Cami, yüzey koruma uygulamasına bağlı opak görünüş (Sağda).

Yüzey koruma uygulamalarında genelde Paraloid B 72 olarak isimlendirilen renksiz termoplastik akrilik reçine türü kullanılmaktadır. Malzeme aşınmaya dayanıklı, geri dönüşümlü, kimyasal olarak zararsız, sararmayan yüzey oluşturan kaplama ile sağlamlaştırıcı-koruyucu kullanılmaktadır. Bu malzeme aseton gibi solventler ile çözülmekte ve belirlenen oranlarda seyreltilerek solüsyonlar oluşturulmaktadır (Baykan, 2018). Solüsyon oluşturulurken çözücü, seyreltici ve reçine malzemenin oranları çok önemlidir. Ayrıca hazırlanan solüsyonun yüzeye uygulama şekli, uygulanma tekrarı da sonucu etkilemektedir. Zira camsı bir sır yüzeyine sahip çinilerde yüzey koruma solüsyonunun fazla kere ya da kalın kıvamlı uygulanması sonucu yüzeyi matlaştırarak (opak) bir tabaka oluşmakta ve zaman içinde kirlenmelere bağlı olarak yüzeyde görülen istenmeyen etki artabilmektedir (Resim 35-36).

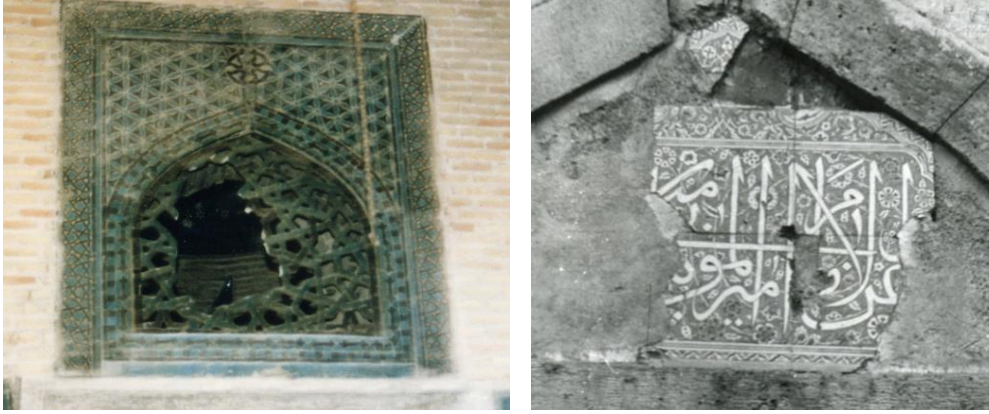
Resim 37. Konya Sahip Ata Halkah, hırsızlık olayı esnasında kırılan pencere şebekesi (Solda) (K.V.B.M.).

Resim 38. Erzurum Lala Paşa Cami, savaşta kırılan pencere alınlık çinileri (Sağda)(E.V.B.M.).

Bu tür bozulmalar, bazen savaşlardaki saldırılar sırasında doğrudan veya dolaylı olarak gerçekleşmekte, bazen sahip olduğu maddi değerden faydalanmak için meydana gelmektedir. Ayrıca çinili yapıların tarihi süreç içindeki kullanımları esnasında değerleri bilmeden günlük kullanım eşyası gibi görülmesiyle de şiddetli bozulmalar meydana gelebilmektedir. En anlaşılabilir kasti zararlar ise müdahaleler esnasında onarmak yerine yıkılmak istenmesi sonucu oluşurlardır (Asatekin, 2004; Ahunbay, 2009) (Resim 37-38).

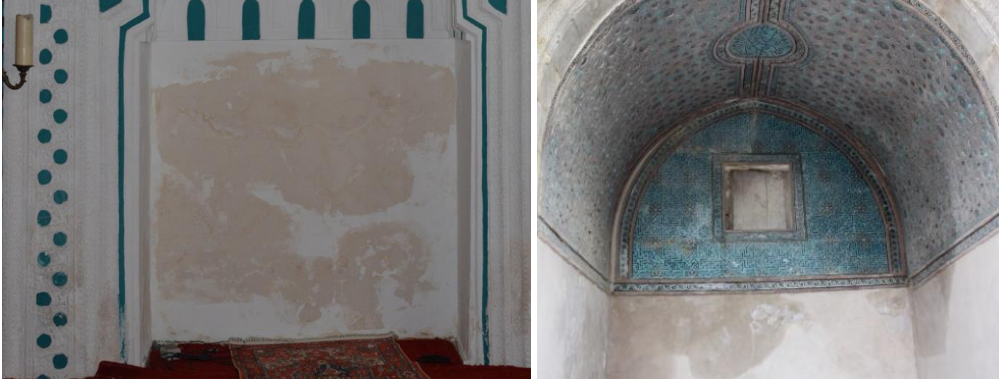
Neme bağlı sorunlar genel olarak suyun, zemin toprağının ya da malzemenin barındırdığı tuz mineralleri ile oluşan kimyasal etkenlerden ya da don, erime gibi iklim etkileriyle oluşan gerilimlerden kaynaklı mekanik etkenlerden beslenerek, birim çini malzeme ve hatta ilerleyerek panolara genişleyen bozulmalara sebep olabilmektedir (Resim 39-40).

Resim 39. Konya Tahir ile Zühre Mescidi, onarımlardan sonra görülen nem (Solda).

Resim 40. Sivas Gök Medrese, onarımlardan sonra görülen nem (Sağda) (S.V.B.M.).

Önceden onarım geçirmiş ancak yeniden onarıma ihtiyaç duyar hale gelen ya da kısa zaman önce onarılmış olmasına rağmen sorunların tamamen giderilemediği durumlarda, zeminden veya üst örtüden emilen suyun, özgün ve onarım malzemelerinin yapısından imkân bularak ilerlemesi, suyun kaynağına olan yakınlıklarından dolayı da daha çok yapıların dış yüzeylerinde, iç mekân üst örtü ve zemin seviyesine yakın alt alanlarda nem sorununa yol açmaktadır.

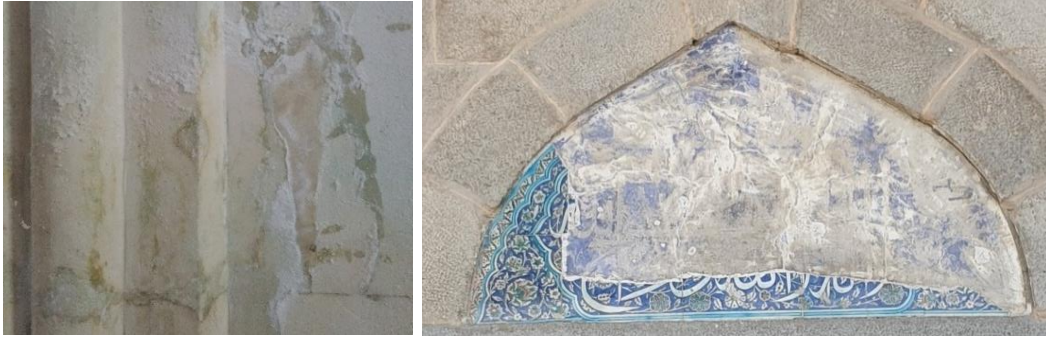
Onarımlarda leke oluşumları sadece görsel ve estetik nitelikli bir bozulma değildir, ilerlediği durumlarda onarılan yüzeylerde ve özgün çinilerde bütünü ilgilendiren bozulmalara sebep olabilecek ciddi bir bozucu etkidir (Resim 41-42).

Resim 41. Kastamonu Küre-i Hadit Cami, onarımlardan sonra görülen leke (Solda).

Resim 42. Erzurum Lala Paşa Cami, onarımlardan sonra görülen leke (Sağda).

Bozulma, onarılan çini yüzeylerin, organik veya inorganik kökenli kirlilik unsurları ile kısmi ya da bütünsel olarak kaplanması olarak tanımlanmaktadır. Bu tür bozulmalar, badana-sıva, hatalı malzeme kullanımı, yangın vb. etkenler ile doğrudan ya da nem, tuzlanma, hava kirliliği, tabakalaşma vb. etkenler ile dolaylı olarak gelişebilmektedir.

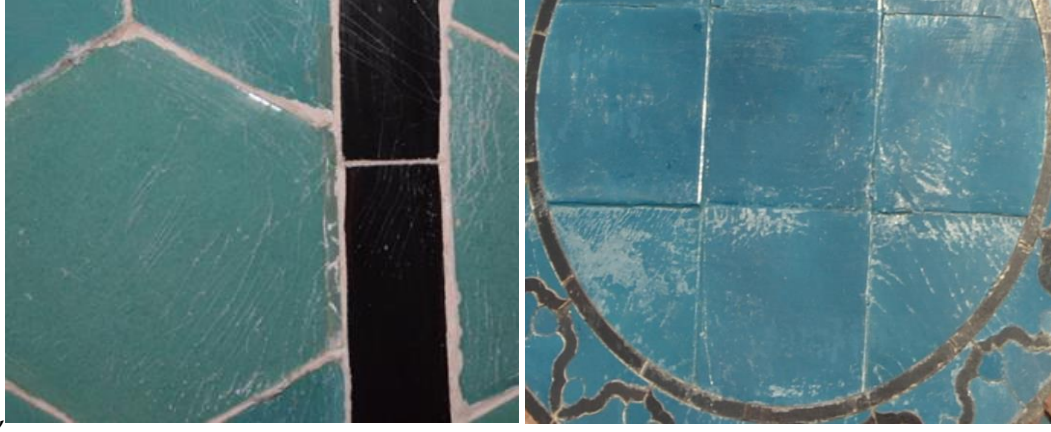
Onarımlarda çini eksikliklerine yönelik yapılan harçlı tamamlamalarda ya da yeniden üretim çinilerle yapılan tamamlamalı yüzeylerde nemden kaynaklı çözünabilir tuzların oluşturduğu tuzlanma-çiçeklenmeler görülebilmektedir. Yapı elemanlarında emilen suların onarılan yüzeylerde yayılması ve iklimsel etkiler sonucu buharlaşmak için yüzeye yönelmesiyle su buharlaşmakta tuzlar ise kristalleşerek sert yüzeylerin oluşumuna sebep olmaktadır (Resim 43-44).

Resim 43. Konya Sahip Ata Hankah, onarımlardan sonra yeniden üretim çinilerde çiçeklenme-tuzlanma (Solda).

Resim 44. Sivas Gök Medrese, onarımlardan sonra yeniden üretim çinilerde çiçeklenme-tuzlanma (Sağda).

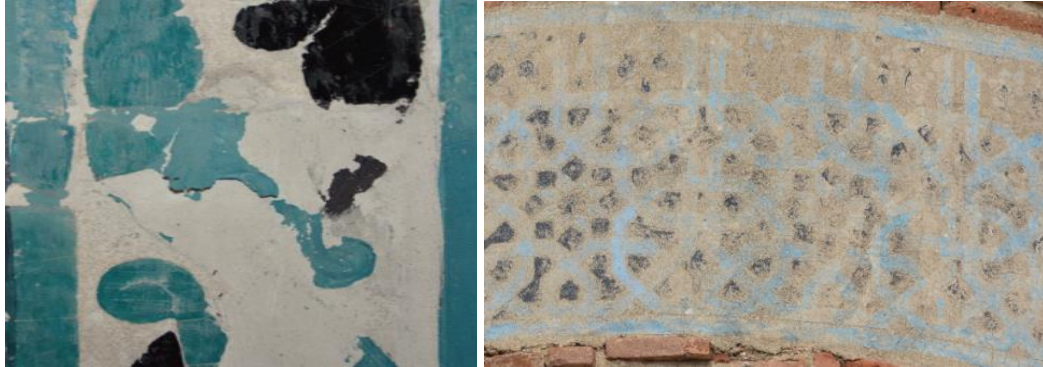
Bozulmalar, kullanılan boyalarda renk solmaları veya boya yüzeyinin ayrılması şeklinde görülebilmektedir. Boya solmaları çevresel etkiler sonucu gelişirken, kullanılan boyanın niteliği yani dayanıklılığı da etkili olmaktadır. Boya yüzeyinin ayrılması ise nemden kaynaklı oluşan gerilimle harç malzemeye yüzey boyası arasındaki bağın zayıflaması sonucu meydana gelmektedir (Resim 45-46).

Resim 45. Konya Sahip Ata Cami, onarımlardan sonra görülen yüzey boya kabarması (Solda).

Resim 46. Akşehir Taş Mescit, onarımlardan sonra görülen boya solmaları (Sağda).

Bozulma, çinilerde görülen eksikliklere yönelik yapılan harç üzeri boyamalı tamamlamalarda oluşan boyalardaki sorunları tanımlar.

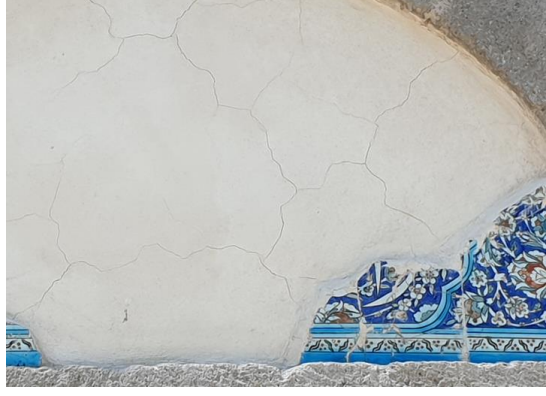
Onarılan çini ya da harçlı yüzeylerde neme ve taşıdığı tuza bağlı olarak yaşanacak don, erime ve tuz kristalleşmesi esnasında hacim artmakta, basınç ve gerilim oluşmaktadır. Ayrıca tuzlanma da görülebilmektedir. Bu etkiler sonucu mukavemet kaybı yaşanan alanlarda kırıklar ve çatlaklar meydana gelmektedir. Bu tip sorunlar her ne kadar onarım alanlarında meydana gelse de bağlı bulunduğu özgün çinilerin bozulması için risk oluşturabilmektedir (Resim 47).

Resim 47. Erzurum Lala Paşa Cami, onarımlardan sonra görülen çatlak.

Bozulma, alçı harçlı yapılan tamamlamalı yüzeylerde veya yeniden üretim çinileriyle yapılan tamamlamalı yüzeylerde görülen kılcal ya da derin yüzey bütünlük kayıpları yani yüzeysel ayrılmalar olarak tanımlanmaktadır.

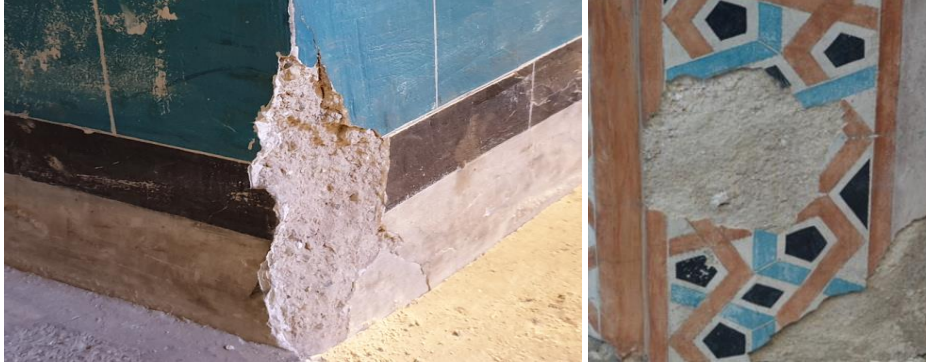
Bu bozulmada alçı-harç ya da hidrolik kireç gibi zararsız malzeme kullanılmışsa meydana gelen sorunlar geri alınabilir nitelikte oldukları için özgülüne daha az zarar vermektedir. Ancak çimento katkılı harç gibi malzemelerin bozulması özgül malzemeyi daha fazla etkilemektedir. Bozulmalar, yalıtım sorunlarına, onarımlarda kullanılan malzemelerin niteliğine, maruz kalınan çevresel etkenlerle bağlı gelişip ilerleme gösterebilmektedir (Resim 48-49).

Resim 48. Sahip Ata Türbe, onarımlardan sonra görülen parça kaybı (Solda).

Resim 49. Tahir ile Zühre Mescidi, onarımlardan sonra görülen parça kaybı (Sağda).

Bozulma, onarımlarda kullanılan tamamlama malzemelerinde müdahale sonrası gelişen eksilmeleri tanımlar. Bozulmalar, tamamlama malzemelerinde aşınma-ufalanmalar ile başlayıp gelişerek parça kaybına sebep olabileceği gibi mekanik etkenler sonucu doğrudan parça kaybı türünde de meydana gelebilmektedir.
