Safranbolu'da Cumhuriyet Dönemi Konut Örnekleri Üzerine Bir Araştırma

A Research on the Housing Examples of the Early Republican Period in Safranbolu

A. Esra BÖLÜKBAŞI ERTÜRK¹, Emre KARATAŞ²

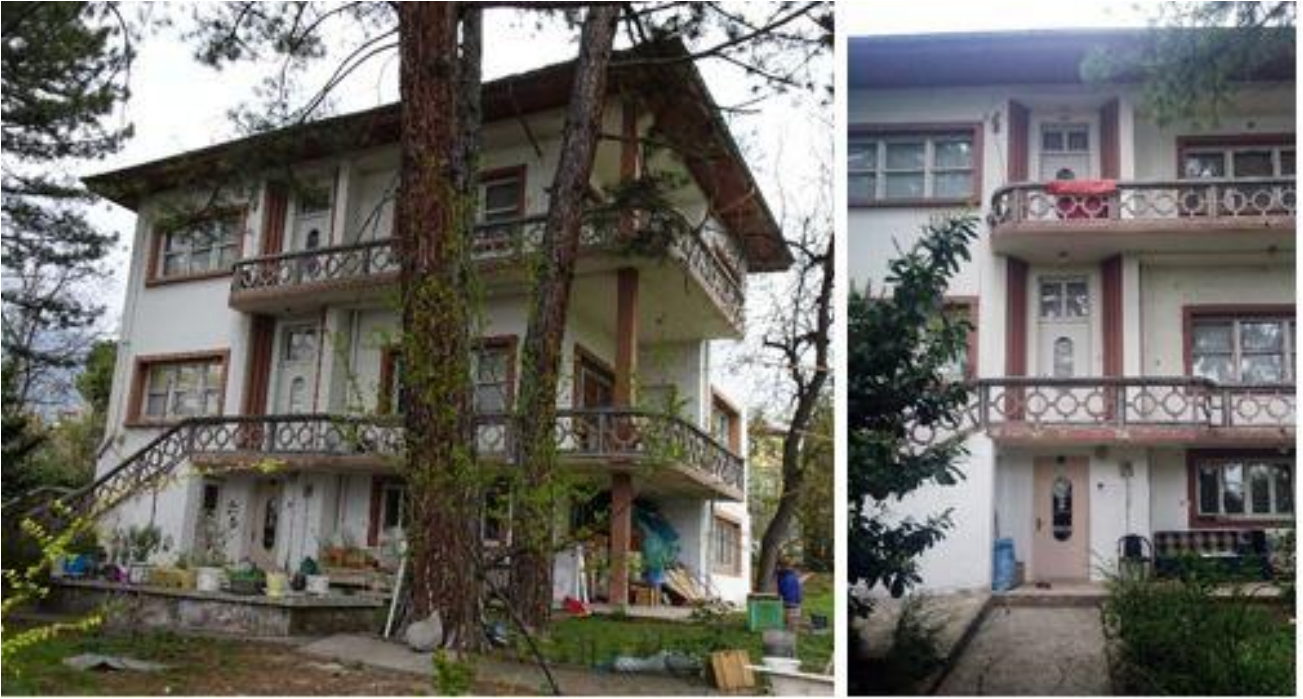
Şekil 11-12: Ganioglu Konağı Güney Cephesi ve Giriş Kapıları

Dış kapılar, ahşap malzemeden imal edilmiştir. 1. ve 2. katlarda, kapılar cepheden kademeli söveler ile hafifçe içeriye çekilmiştir ve bu kapıların üzerinde tavana kadar uzanan ışıklıklar bulunmaktadır. Kapı kanatlarındaki ışıklıkların da iki ucu yarım daire şeklinde sonlandırılmıştır (Şekil 11-12).

Ganioglu konağında, geleneksel Safranbolu konut mimarisinde rastlanılan 2/1 oranında, küçük ve ritmik pencerelerin yerini bant pencereler almıştır. Pencerelerin sayısı ve genişlikleri iç mekânları aydınlık kılmaktadır. Sonradan değiştirilen zemin kat pencere doğramaları dışında tüm pencereler ahşap malzemeden, düşeyde üç, yatayda iki bölmeli olacak şekilde tasarlanmıştır.

Pencere etraflarında ve kapı kenarlarındaki söveler ile cephe hareketlendirilmiştir. Batı cephesinde, merdiveni aydınlatmak için zemin kattan ikinci kata kadar uzanan pencere tasarlanmış, bu pencere şaşırtmalı kayıtlarla ilgi çekici hale getirilmiştir (Şekil 13-14). Cephedeki bütün doğramalar beyaz yağlıboya ile boyanmıştır. Aynı zamanda, yapıya hâkim renk de beyazdır. Söveler, balkon döşemeleri ve balkonlara destek olan kolon ise turuncunun pastel bir tonu ile boyanmıştır.

1. ve 2. katta, yapının ön cephesinden başlayıp oval bir hat çizerek sağ yan cepheye kıvrılan, L şeklinde büyük balkonlar bulunmaktadır. Balkon, 1. katta, bu kata çıkan merdivenin devamı olarak, merdivenle bağlantılı tasarlanmıştır. Her iki katta da balkon çıkması, köşesinden, hafifçe içeriye çekilerek çatıya kadar devam eden bir kolon ile desteklenmiştir. Balkon ve merdiven korkulukları dökme mozaik malzeme ile yapılmıştır. Korkuluklarda kullanılan daire motifi dönemin anlayışını yansıtmaktadır. Cephedeki en vurgulu öğelerden biri bu korkuluklarıdır.

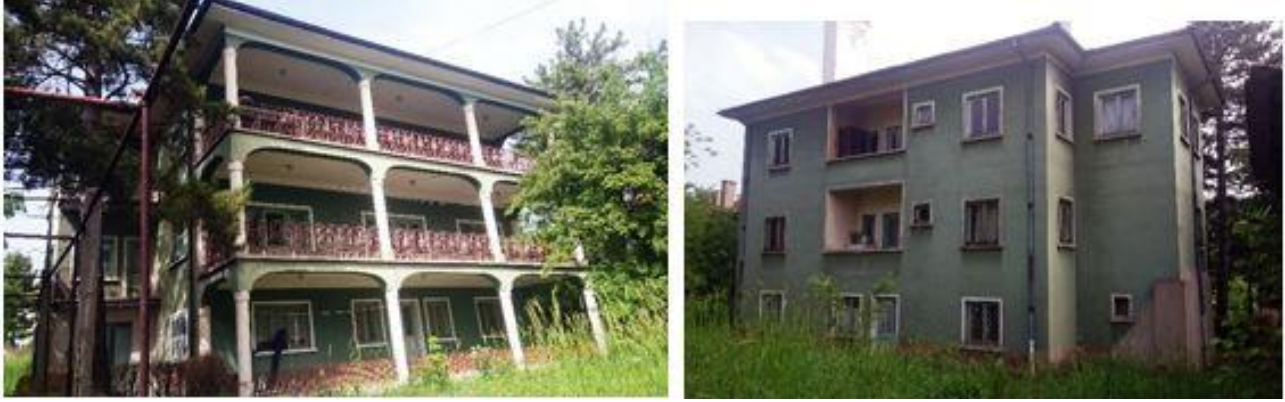
Şekil 15-16: Kalafatoğlu Konağı Güney Cephesi (Solda), Kuzey Cephesi (Sağda)

Zemin katın kat planı diğer iki katın kat planından kısmen farklılık gösterir. Bu kattaki daire diğer kattakiler gibi batı cephesinde bulunan merdiven evinden giriş alır. Giriş holü iki yanındaki iki odaya ve sofaya açılır. Sofanın doğu tarafında ortak bir gece holüne açılan iki oda ve ortalarında bir banyo yer alır. Katın özgün halinde sofanın kuzeydoğusunda, odaya yaslı bulunan ocak daha sonra kaldırılmıştır. Ayrıca sofanın kuzeyinden bahçeye doğrudan çıkış sağlanmıştır (Şekil 15-16).

Plan şemalarının ana hattı zemin kat ile benzerlik gösterse de sofanın kuzeyinde dairelerin arka balkonları bulunması ve kuzeybatıdaki oda ile aynı hole açılan bir lavabo ve lavabodan geçilerek ulaşılan bir tuvalet bulunması plan şemalarını kısmen ayırıştırır (Şekil 17). Yapının ön cephesini teşkil eden güney yönünde basık kemerli sütun dizisi cephe karakterinin oluşmasında baskın rol oynamıştır. Bu sütunların başlıkları ve kaideleri ise sekizgen biçimlidir.

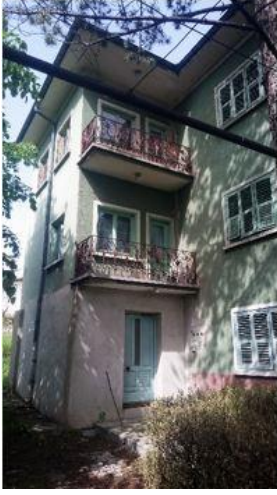
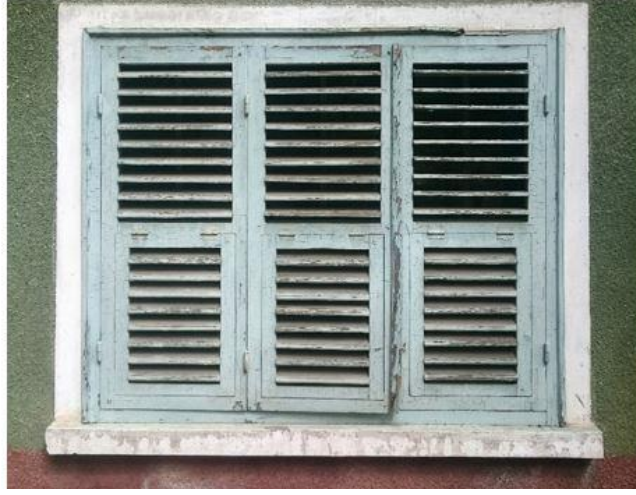
Şekil 18-19: Kalafatoğlu Konağı Giriş Bölümü ve Bu Bölüme Bakan Penceredeki Ahşap Panjur
Kaynak: (Bölükbaşı Ertürk, 2019)

Güney cephesinde cephe boyunca uzanan balkon korkulukları ile merdiven evinin sahanlığından çıkılan balkon korkuluklarında demirden yapılmış ve oval çerçeve içine alınmış lale motifi bulunmaktadır. Konağın pencereleri kare ya da dikdörtgen biçimindedir. Pencerelerin etrafında beyaz söve bulunmaktadır. Denizlik malzemesi olarak yerinde dökme mozaikler kullanılmıştır. Dairelerin batı cephesine bakan pencerelerinde dönem yapılarında rastlanan ahşap panjurlar bulunmaktadır. Doğramalar ve kapılar ahşap malzeme ile imal edilmiştir. Bina dış kapısı da yalı baskı motifli ve camlı ahşap kapıdır. Arka cephe sade ve hareketsizdir. Yapıda düşey ya da yatay silme bulunmamaktadır (Şekil 18-19).

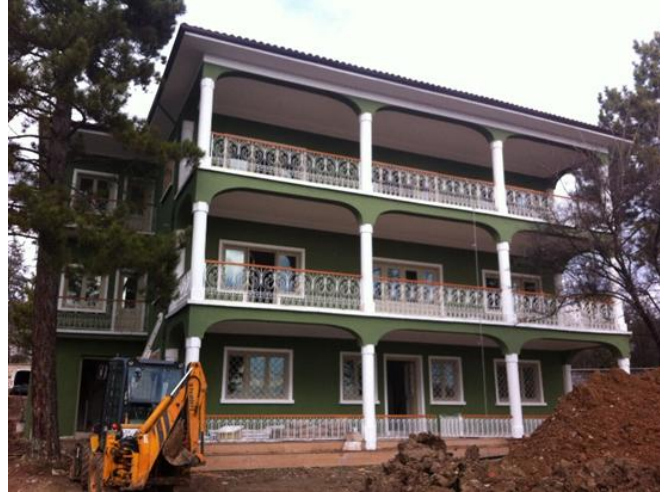
Şekil 20: Kalafatoğlu Konağı. 2019'daki Restorasyonu
Kaynak: (Bölükbaşı Ertürk, 2019).

Yapının zemin katında yığma duvar kalınlıkları 55 – 70 cm arasında değişiklik gösterirken üst katlarda ise kalınlığın yaklaşık 30 cm olduğu tespit edilmiştir. Konağın bütün duvarları tamamen sıvalı olduğu için duvarların hangi malzemeden yapıldığı görülememiştir. Ancak duvar kalınlıkları ve yakın döneme tarihlenen yapıların tipolojileri incelendiğinde yapının zemin katının taş veya harman tuğlası ile üst katların ise harman tuğlası ile yığma olarak yapıldığı tahmin edilmektedir. Yapının bütün döşemeleri betonarmedir. Saçaklar da betonarme malzemeden imal edilmiştir. Binada kırma çatı sistemi ve Marsilya tipi kiremit kullanılmıştır. Merdiven evindeki sahanlık ve basamakların kaplama malzemesi dökme mozaiktir. 2019 yılında tamamlanan bina restorasyonu sonrasında bina yeniden konut olarak kullanılmaktadır. Bu süreçte günümüz koşullarına uygun olarak yeni ısıtma sistemi ile donatılmıştır. Binanın kuzeybatısında inşa edilen yeni müştemilat yapısı da ısı merkezi olarak kullanılmaktadır. Binanın onarımında, iç merdiven basamakları, korkuluklar, iç ve dış kapılar ile pencerelerin özgünlüğü korunmuştur. Ahşap doğramalarda herhangi bir değişiklik yapılmamış, sadece bakımı yapıp boyanmıştır (Şekil 20).

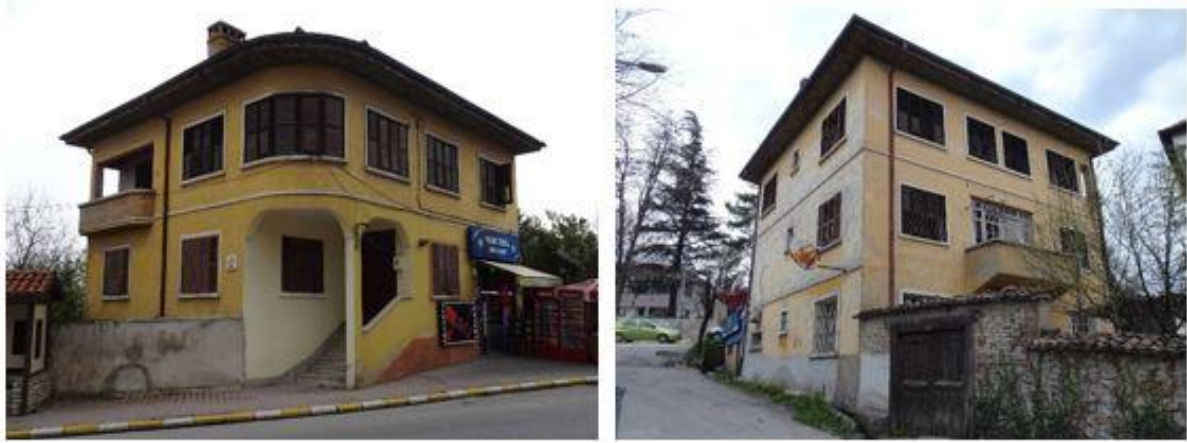
Şekil 21-22: Dumlu Konağı Kuzeydoğu ve Güneybatı Cepheleri

Kültür Varlıklarını Koruma Bölge Kurulu'nun 10.09.2009 tarih ve 1433 sayılı kararı ile korunan Dumlu konağı, Bağlar mevkiindeki pek çok geleneksel yapı gibi yoldan doğrudan giriş alır. Yapı, bodrum, zemin ve 1. kat olmak üzere 3 kattan oluşmaktadır (Şekil 21-22). Bodrum, zemin ve 1. kat arasında bir iç merdiven bağlantı kurmaktadır. Zemin katın plan şeması iç sofalı geleneksel konutlara benzerlik gösterirken, 1. katın plan şeması köşe sofalı geleneksel konutlara benzerlik göstermektedir. Yapıda sonradan yapılan büyük bir değişiklik tespit edilmemiştir, konak genel olarak özgünlüğünü korumaktadır.

Konağın ön cephesi oval hatları ile dikkat çeker. Merdivenli girişin üzerinde bulunan; kiriş-kolon mesnetlerine oval form verilmesi ve oval yüzeyde geniş bir bant pencerenin bulunması girişe özgünlük katmıştır. Yapının doğu cephesinde bulunan, cephe hattının dışına hafifçe taşan balkonun köşelerinin de oval şekilde pahlanması giriş bölümünün üzerinde yer alan detayları destekler. Bu balkonun üzerinde bulunan yatay profiller dikkat çekicidir. Pencere kareye yakın ölçülerdedir ve pencereleri örten ahşap panjurlar geleneksel mimaride kullanılan kara kapakları hatırlatır. Döşeme hizasında kat silmeleri cepheyi dolaşır. Pencere etrafları da ince söveler yapılmıştır. Sol yan cephe eğimli bir yola bakmaktadır. Bu yol üzerinde binanın arka bahçesinin giriş kapısı yer alır. Bodrum kattan bu bahçeye çıkılabilmektedir.

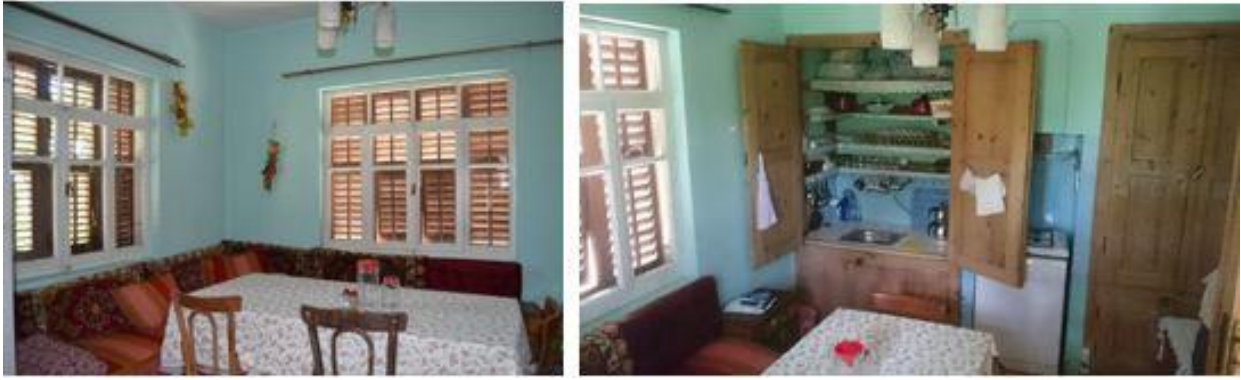
Şekil 26-27: Dumlu Konağı Mutfaktaki Oturma Bölümü ve Tezgâh

Dumlu konağı, bodrum katı taş, zemin ve 1. katlar harman tuğlası kullanılarak, yığma sistemle inşa edilmiştir. Zemin kat tavanı betonarme, 1. kat tavanın da ise ahşap malzeme kullanılmıştır. Yapının çatısı kırma çatıdır ve saçakları ahşaptır. Zemin kat ve 1. katta bulunan oda ve salonlarda döşeme malzemesi olarak ahşap kaplama kullanılmış, antrede ise modern üslupta geometrik desenli karo seramik kullanılmıştır. Yapının merdiveni, kapı- pencere kasaları ve kanatları, oda içlerinde yapılan gömme dolaplar, mutfak rafları ve dolapları, sedirler, süpürgelikler ahşaptır. Yapının ıslak hacimlerinin zemininde ve duvarlarında kullanılan seramiklerden yakın zamanda onarım gördüğü anlaşılmaktadır (Şekil 26-27).

Konağın iç mekânında geleneksel Safranbolu evlerindeki benzer şekilde, ahşap işçiliğinin en sade örneklerini görmek mümkündür. Konağın kapıları, mutfak ve gömme dolap kapakları 19. yy. Safranbolu evlerinde görülen ahşap işçiliğinden ve bezemelerden uzak olup daha basit bir işçilikle yapılmıştır. İç mekânda kullanılan ahşap elemanlar boyasız ve verniksiz olarak bırakılmıştır. Giriş holünde yer alan merdiven basamakları ve korkuluk babaları ahşaptır ve klasik üslupta tasarlanmıştır. Merdiven boşluğu salonda zeminden tavana kadar yapılan ahşap çitalarla desteklenmiş cam bölme ile kapatılmıştır. Zemin katta beyaz boyalı betonarme tavan, 1. katta ise ince ahşap çitalar ile çevrelenmiş düz ahşap tavan bulunmaktadır. Odalarda yer alan gömme dolap düzeni, geleneksel Safranbolu evlerindeki örneklerle benzerlik göstermektedir (Şekil 28-29). Zemin katta bulunan mutfak da sedirlerle döşenmiştir. Burada yemek hazırlama ve pişirme yeri olarak kullanılan tezgâh, ahşap dolapların ardına gizlenmiş gömme bir bölmede yer alır. Mutfak, geleneksel konutlarda olduğu gibi aynı zamanda bir yaşama mekânı olarak da kullanılabilir.

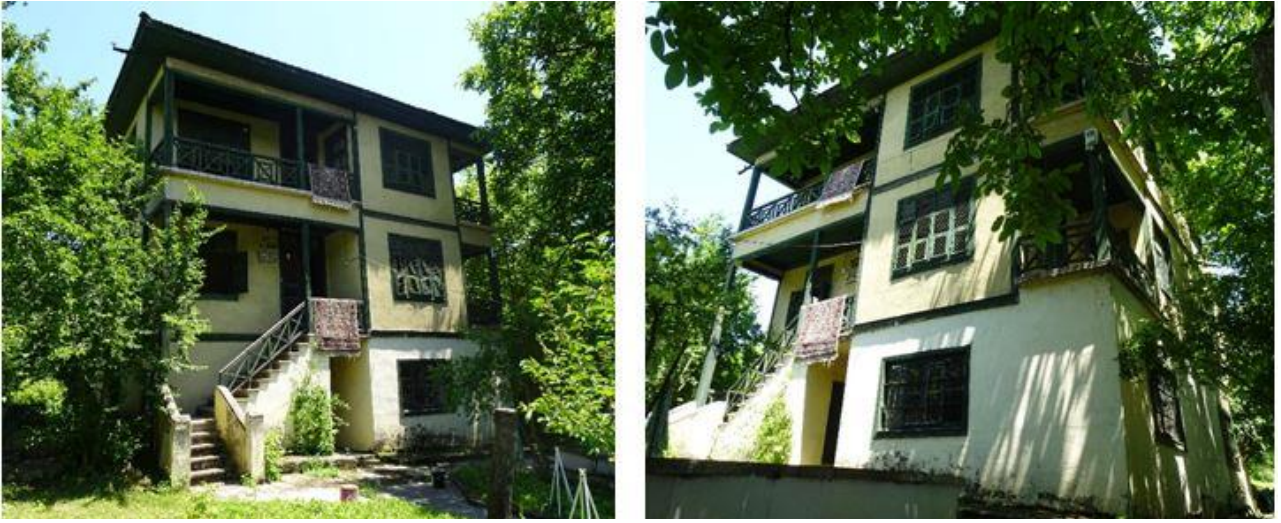
Şekil 31-32: Özkan Ailesine Ait Konutun Doğu Cephesi

Özkan ailesine ait konutun ön cephesinde büyük ve kareye yakın formda pencereler kullanılmıştır. Bu cephenin pencerelerinde incelenen diğer bazı dönem yapılarında da olduğu gibi ışık alabilen panjurlar bulunmaktadır. (Şekil 33-34) Diğer cephelerde ise çeşitli boyutlarda pencereler görülmektedir ve bu pencerelerde panjur bulunmaz. Kapıların ve pencerelerin tamamı ahşap malzemeden imal edilmiştir.

Yapının cephelerinde sade bir anlayış hakimdir. Ön cephede koyu yeşil renge boyanmış ahşap panjurlar ön plandadır ve 1. kat girişi L şeklindeki merdivenler ile vurgulanmıştır. Yapıya hâkim renk sarıdır. Kat silmeleri, düşey silmeler, balkon ve merdiven korkulukları da ahşap malzeme ile yapılmış ve panjurlarla aynı renkte boyanmıştır. Geleneksel mimaride de sıkça kullanılan çarpı şeklinde bölümlenmeler bu yapının balkon ve merdiven korkuluklarında daha kübik bir anlayışta tasarlanarak kullanılmıştır.

Konut birçok açıdan modern anlayış sergilemesine rağmen bu çalışmada incelenen dönem yapılarının aksine kâgir sistem ile yapılmamıştır. Yapı geleneksel Safranbolu konutlarında olduğu gibi, zemin katı yığma taş, üst katları ahşap iskelet sistem ile inşa edilmiştir. Çatı kırma çatıdır ve yaklaşık olarak 40 cm eninde saçaklara sahiptir. Döşemelerin tamamı, merdivenler ve merdiven korkulukları ahşaptır. (Şekil 35-36) Yalnızca özgün olarak günümüze ulaşabilen ıslak hacimlerde dönemin zevkine uygun olarak döşenmiş seramik karo kaplamalar bulunur.

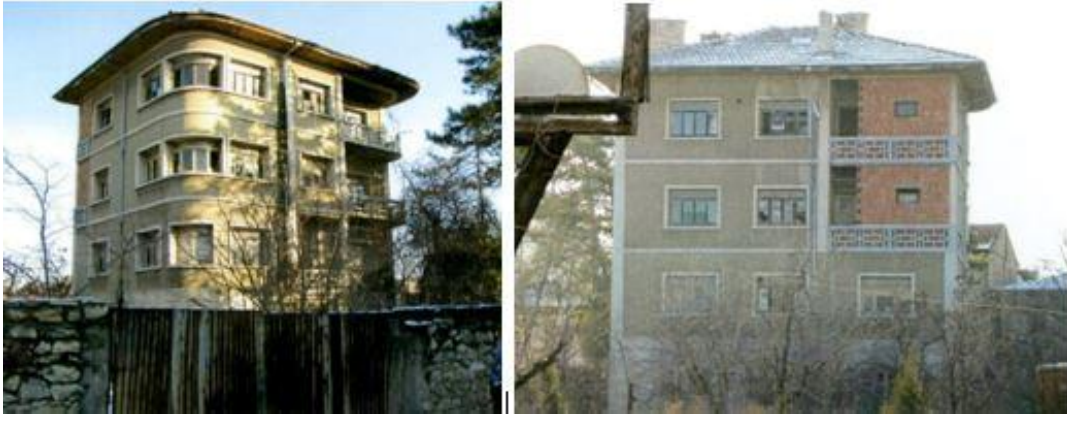
Şekil 39-40: Gökay Apartmanı Kuzeybatı ve Doğu Cephe Görünüşleri

İncelenen yapıların genel niteliğine uygun olarak yapının ön cephesindeki oval hatlar dönemin anlayışını yansıtmaktadır. Cephenin oval bölümünde 3 parça halinde yan yana bulunan pencereler bant pencere görünümündedir. Yatay kat silmeleri, kalın söveler ile çerçevesiz geniş pencere açıklıkları, 1. katın girişini vurgulayan L şeklindeki merdivenler ve geometrik desenli mozaik balkon ve merdiven korkulukları ön cephenin baskın karakterini oluşturur. Özellikle arka (doğu) cephesi daha sade ve durağan olarak tasarlanmıştır. Bina cephesi bodrum kat seviyesinde kesme taş görünümlü sıva ile sıvanmıştır. Üst katlarda serpm beton sıva uygulanmıştır.

Yapıda sıvası dökülen duvarlarından, bodrum katın moloz taş, zemin ve üst katların harman tuğlası kullanılarak yığma sistemde çok katlı inşa edildiği anlaşılmaktadır. Bodrum kat duvarları, üzerine kesme taş görünümlü beton sıva yapılarak yığma moloz taş görüntüsü kapatılmıştır. Yapının döşemesi betonarmedir. Yapı saçağı benzer dönem örneklerinde olduğu gibi ahşap olup çatısı kırma çatıdır.
